# 改善箇所説明図

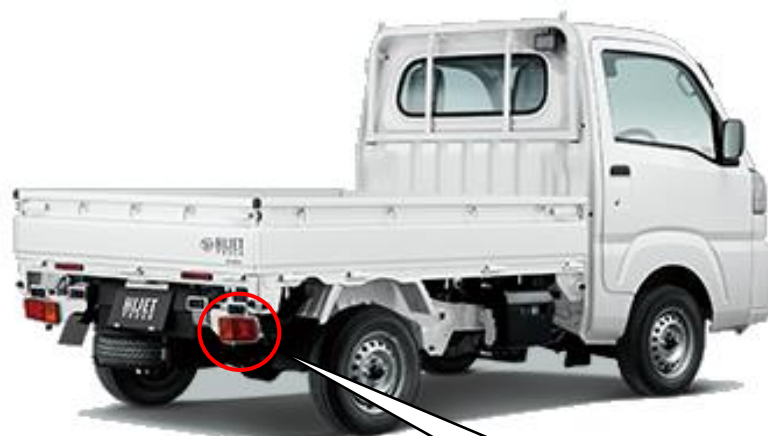
リヤコンビネーションランプ

基準不適合発生箇所

ローダンプのリヤコンビネーションランプにおいて、ランプ配置の検討が不十分であったため、走行中に後輪が巻き上げた冰雪等が当該ランプ裏のシール部に堆積して塊状になることがある。そのため、そのままの状態で使用を続けると、シールが変形してランプ内部に水が浸入し、尾灯および制動灯が常灯あるいは不灯になるおそれがある。

全車両、リヤコンビネーションランプを対策品と交換する。

改善済車両には、車台番号打刻1桁目の上側に黄色ペイントを塗布する。
