## 改善箇所説明図

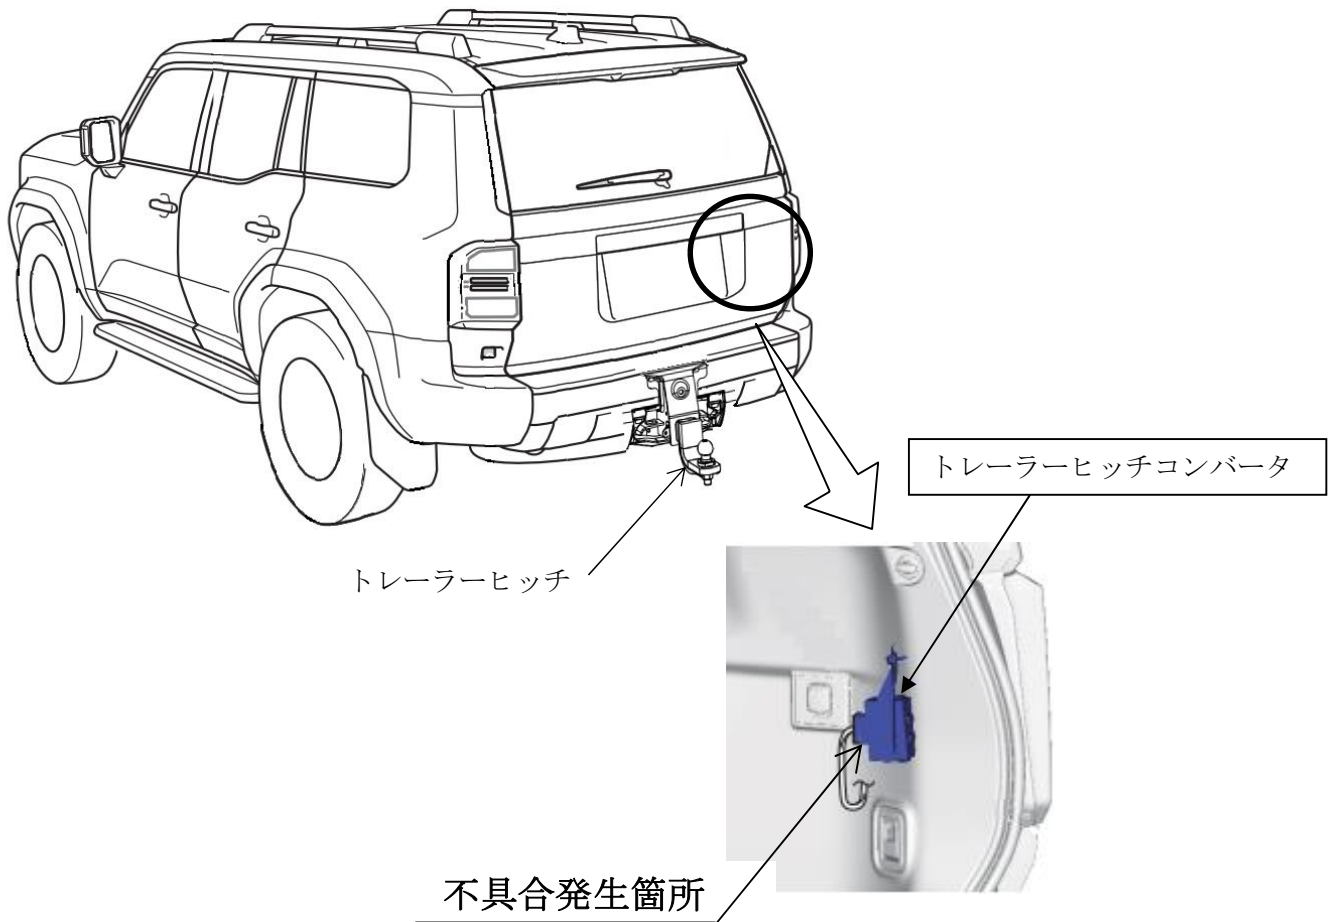
注：□ は交換部品を示す。

- ① リヤコンビネーションランプを制御するトレーラーヒッチコンバータの回路を誤ったため、制動時にトレーラーの制動灯と方向指示器が同時に点灯する。また、制動時に方向指示器を作動した際、指示方向の指示器は点滅するが、反対側は点灯したままとなる。
- ② リヤコンビネーションランプを制御するトレーラーヒッチコンバータの設定を誤ったため、制動時にトレーラーの制動灯と方向指示器が同時に点灯する。

- ① 対象車両について、当該コンバータを改善品に交換する。
- ② 対象車両について、当該コンバータを取外す。

識別：改善済車両には車台番号末尾の右に黄色ペイントを塗布する。
