改善箇所説明図

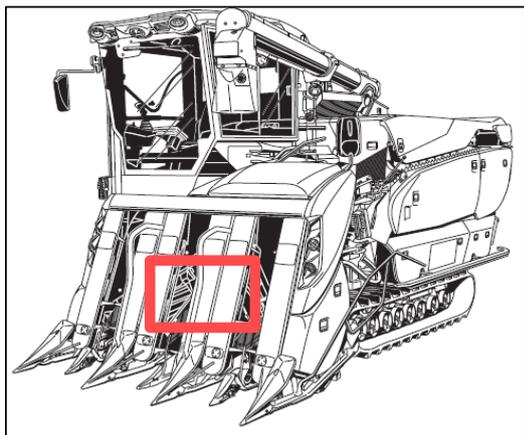
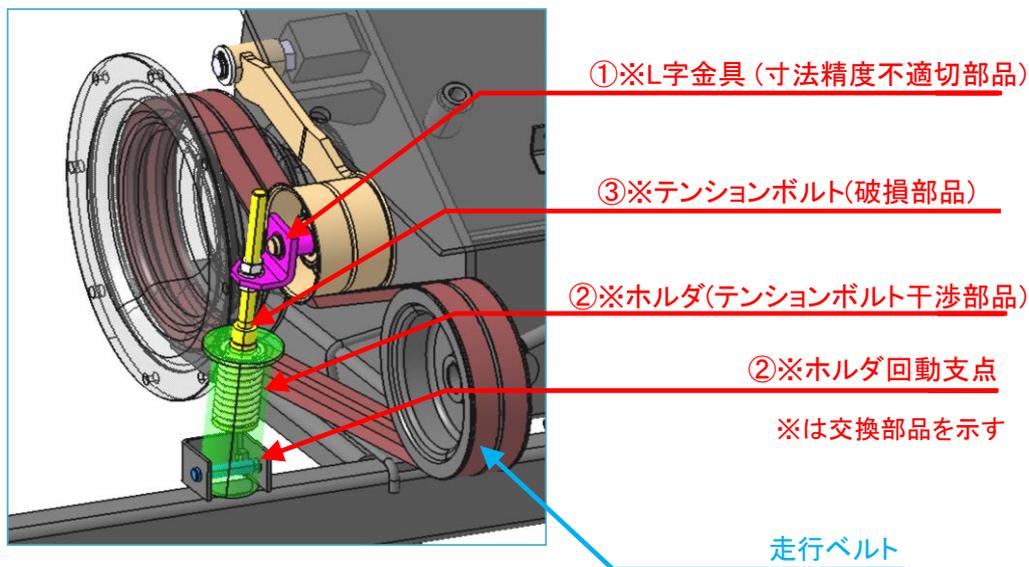
刈取脱穀作業車の動力伝達装置において、設計検討が不十分なため、走行ベルトにテンションを掛けるテンションボルト構成部品の寸法精度が不適切となり、ホルダに強干渉することがある。そのため、機械稼働による振動や衝撃により、干渉部へ繰り返し応力が掛かり、最悪の場合、テンションボルトが折損し、走行ベルトにテンションが掛からず走行不能となるおそれがある。

- 以下対策を実施した部品へ全数交換する。
- ①L字金具開き角度に幾何公差を追加したもの。
 - ②ホルダにおいて、前後方向に加え、左右方向にも回転するよう支点を追加し、形状変更したもの。
 - ③テンションボルトのネジ部サイズをM12⇒M14に変更し、併せてネジ部と本体を溶接接続から削り出しの一体物としたもの。
