改善箇所説明図

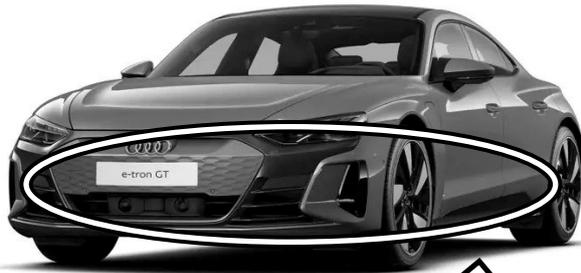
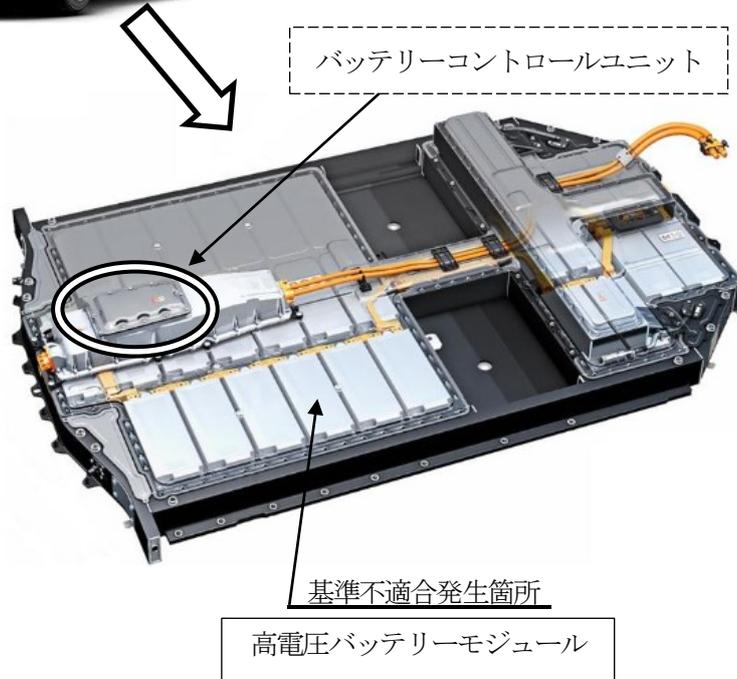
注： は、点検の結果・交換する部品を示す。

は、プログラムを更新する部品を示す。

高電圧バッテリーにおいて、不適切に製造されたバッテリーモジュールが内蔵されたものがある。そのため、バッテリーモジュールの内部短絡が発生し、最悪の場合、熱によるバッテリー異常が発生し、火災に至るおそれがある。

全車両、専用テスターで車両を点検し、異常が確認されたバッテリーモジュールは良品と交換する。また、車両自己診断機能を備えた対策プログラムをインストールする。ただし、プログラムの準備に時間を要すことから、暫定措置として、ユーザーに対し定期的なバッテリーの点検入庫を要請するとともに、充電量を 80%までに制限するよう周知を行う。

識別：「931B」と記入したキャンペーンステッカーを車両に貼付する。
