# 改善箇所説明図

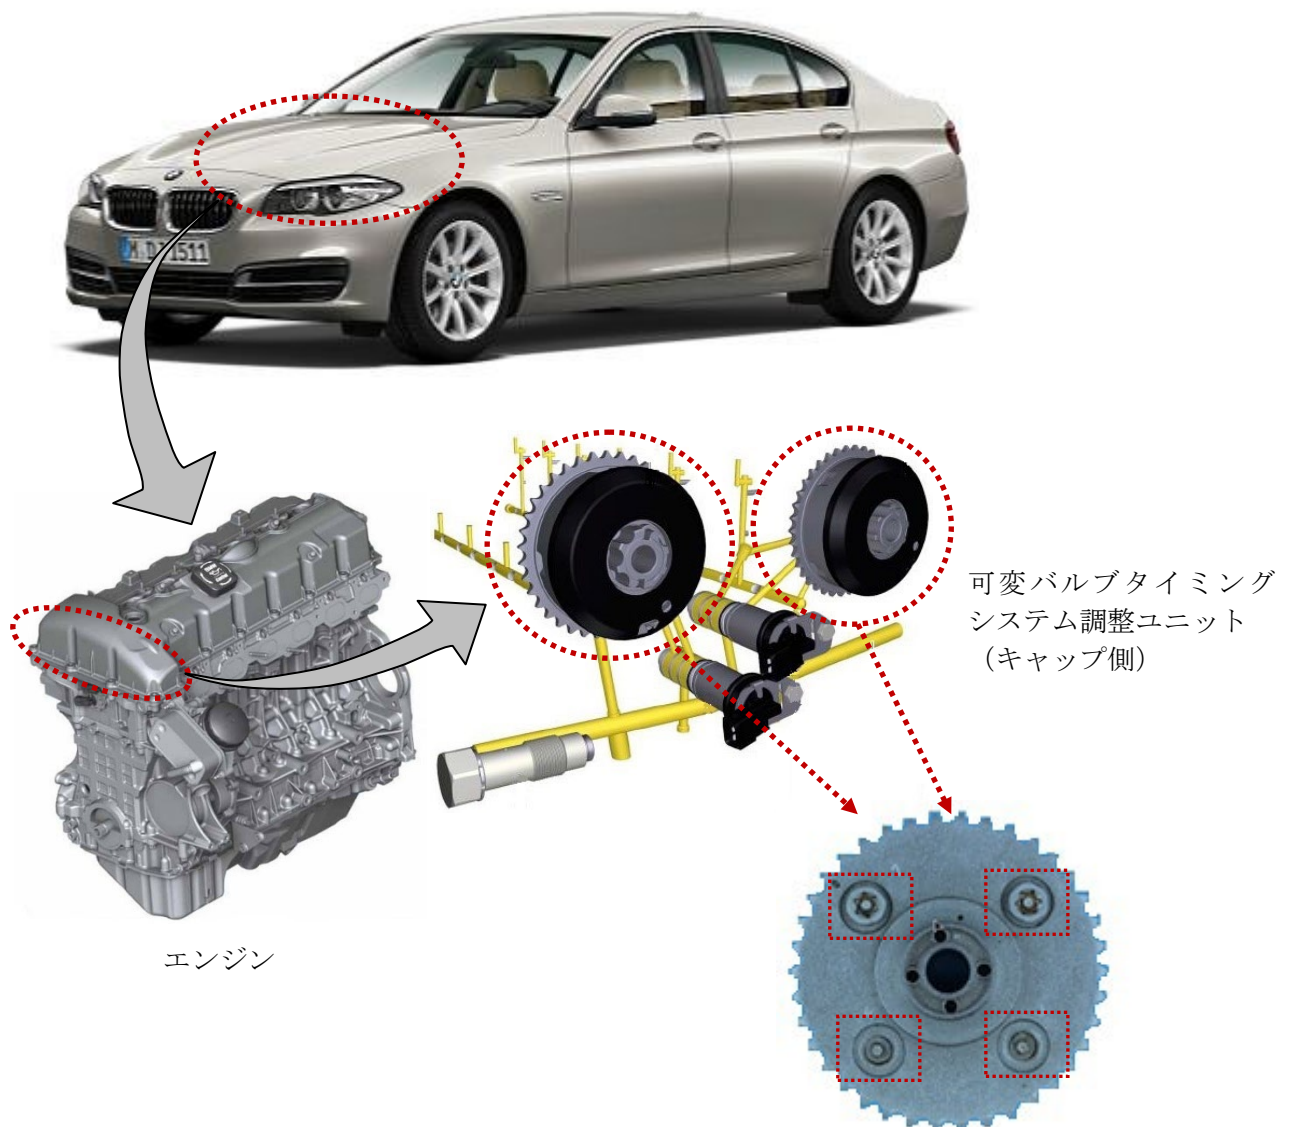
可変バルブタイミング  
システム調整ユニット  
(キャップ側)

可変バルブ タイミングシステム調整ユニット  
(カムシャフト側：上図の裏側)

インテーク側及びエキゾースト側の可変バルブ タイミング システムの調整ユニットにおいて、ボルトの強度が不足しているため、当該ボルトが破損することがある。そのため、システムが適切に作動せず、エンジン警告灯が点灯しエンジン不調となり、最悪の場合、走行中にエンジンが停止するおそれがある。

全車両、当該ボルトを対策品に交換する。また、当該ボルトに緩みや破損がある場合は、対策品のボルトを組み込んだ新品の調整ユニットに交換する。
