改善箇所説明図

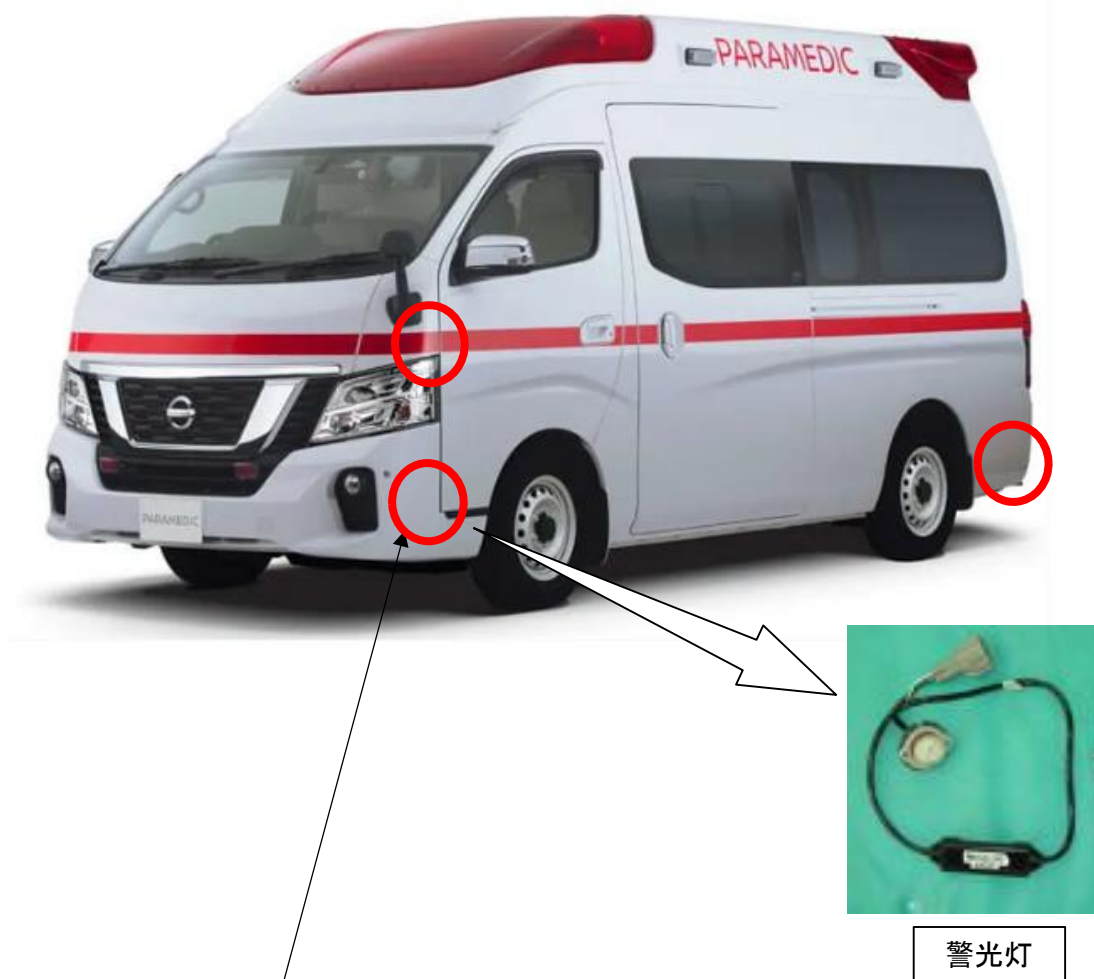
基準不適合発生箇所

警光灯において、ハーネスの防水性が不適切なため、電線内に雨水等が浸入し、車両側面用の警光灯制御ユニットの回路ショートが発生することがある。そのため、側面および後部等の警光灯用のヒューズが溶断し、車両前側上部の警光灯は問題ないが、それ以外の警光灯が点滅しなくなるおそれがある。

全車両、車両側面の警光灯（制御ユニットおよびハーネス一体）を対策品に交換する。

識別：黒色のシールをモデルナンバープレートの右横に貼り付ける。
