改善箇所説明図

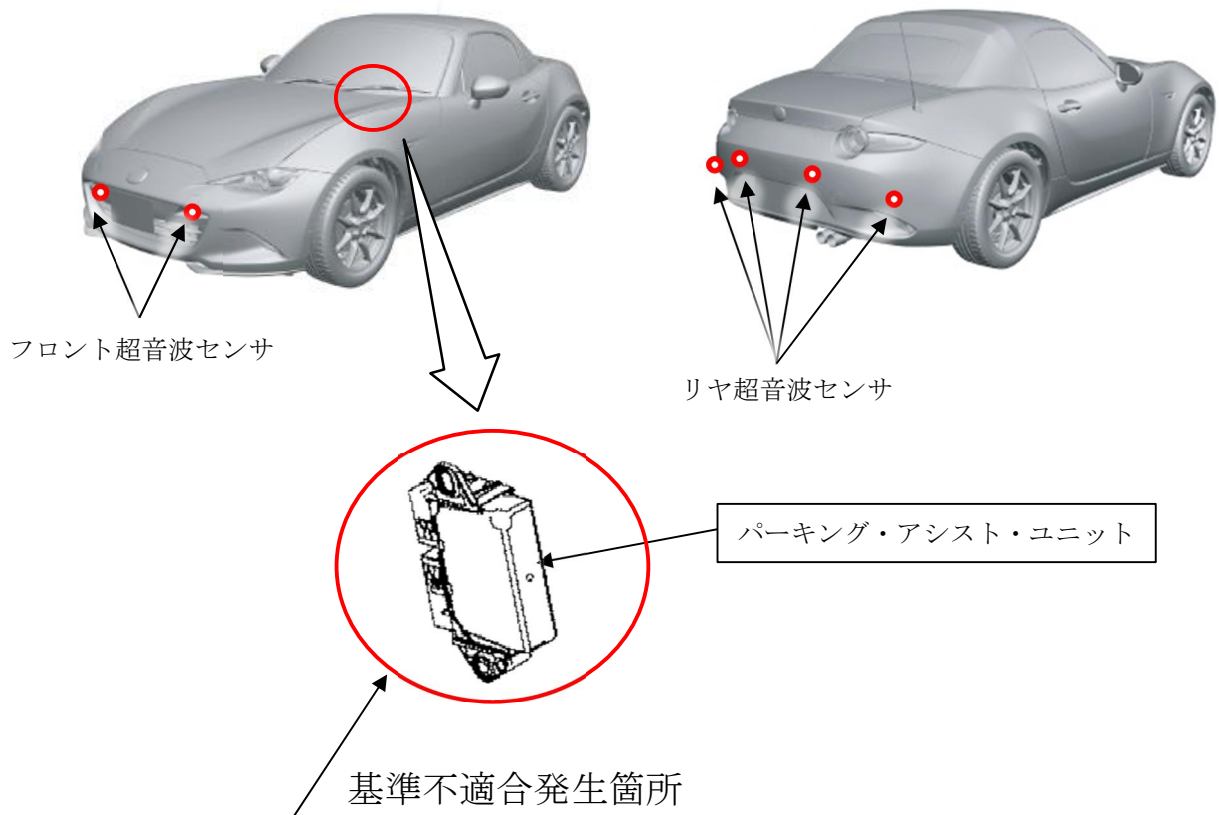
パーキング・アシスト・ユニットにおいて、ホイールの車輪速センサからの信号処理が不適切なため、後進時に超音波センサが検出した障害物との距離と、車輪速センサからの信号で算出した移動距離に不整合が出ることがある。そのため、障害物の位置と距離を知らせるパーキングセンサインジケータとブザーが正しく作動しないおそれがある。また、スマート・ブレーキ・サポートの後方検知機能^{※1}も作動しないおそれがある。さらに、自動変速機を搭載した車両については、AT誤発進抑制制御（前進時／後進時）^{※2}も作動しないおそれがある。

注) は、プログラムを修正する部品を示す。

全車両、パーキング・アシスト・ユニットの制御プログラムを対策プログラムに修正する。

識別：車台番号打刻のハイフン後1番目の数字上部に黄ペンを塗布する。
