改善箇所説明図

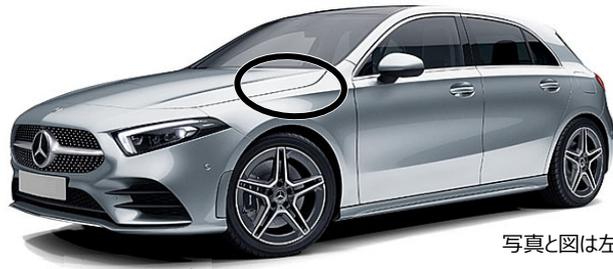
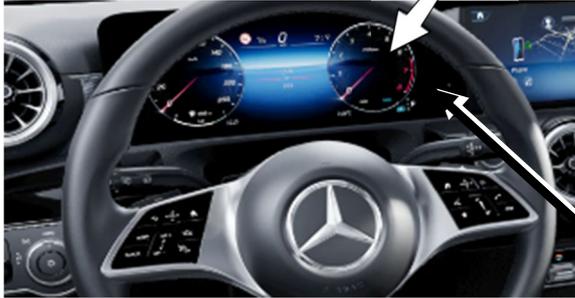
インストルメントクラスタ

注: は、対策プログラムに書き換える部位を示す。

インストルメントクラスタの制御プログラムが不適切なため、リアフォグランプの作動を示す識別表示が正しくなく、協定規則第 121 号の要件に適合しない。

全車両、インストルメントクラスタの制御プログラムを対策されたプログラムに書き換える。

識別：車台番号の付近に黄色の識別ペイントを塗布する
