改善箇所説明図

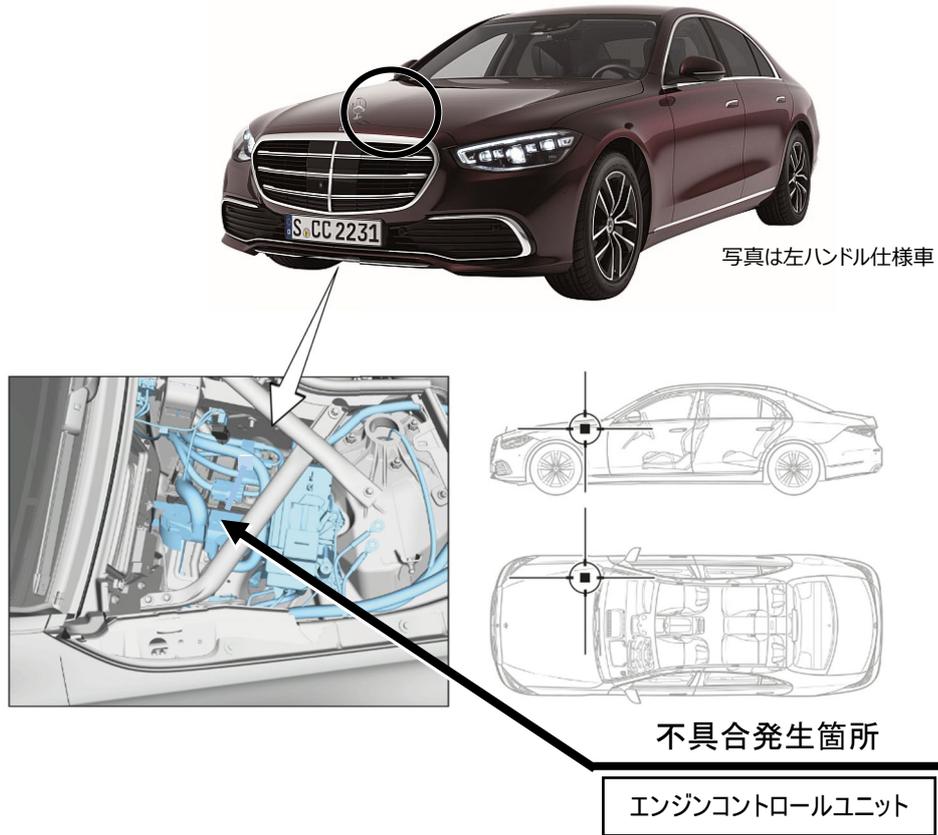
注: は、対策プログラムに書き換える部位を示す。

エンジンコントロールユニットにおいて、制御プログラムが不適切ため、可変バルブ機構(カムトロニック)に故障が発生し、気筒休止が作動した場合に、設計意図に反して空燃比補正制御を停止させない。そのため、燃料噴射量が増加することで触媒が過熱し、周囲の部品を溶損させることでエンジンが停止し、最悪の場合、火災に至るおそれがある。

全車両、エンジンコントロールユニットの制御プログラムを対策されたプログラムに書き換える。また、触媒近傍の部品の損傷状態を点検し、必要に応じて新品に交換する。
