改善箇所説明図

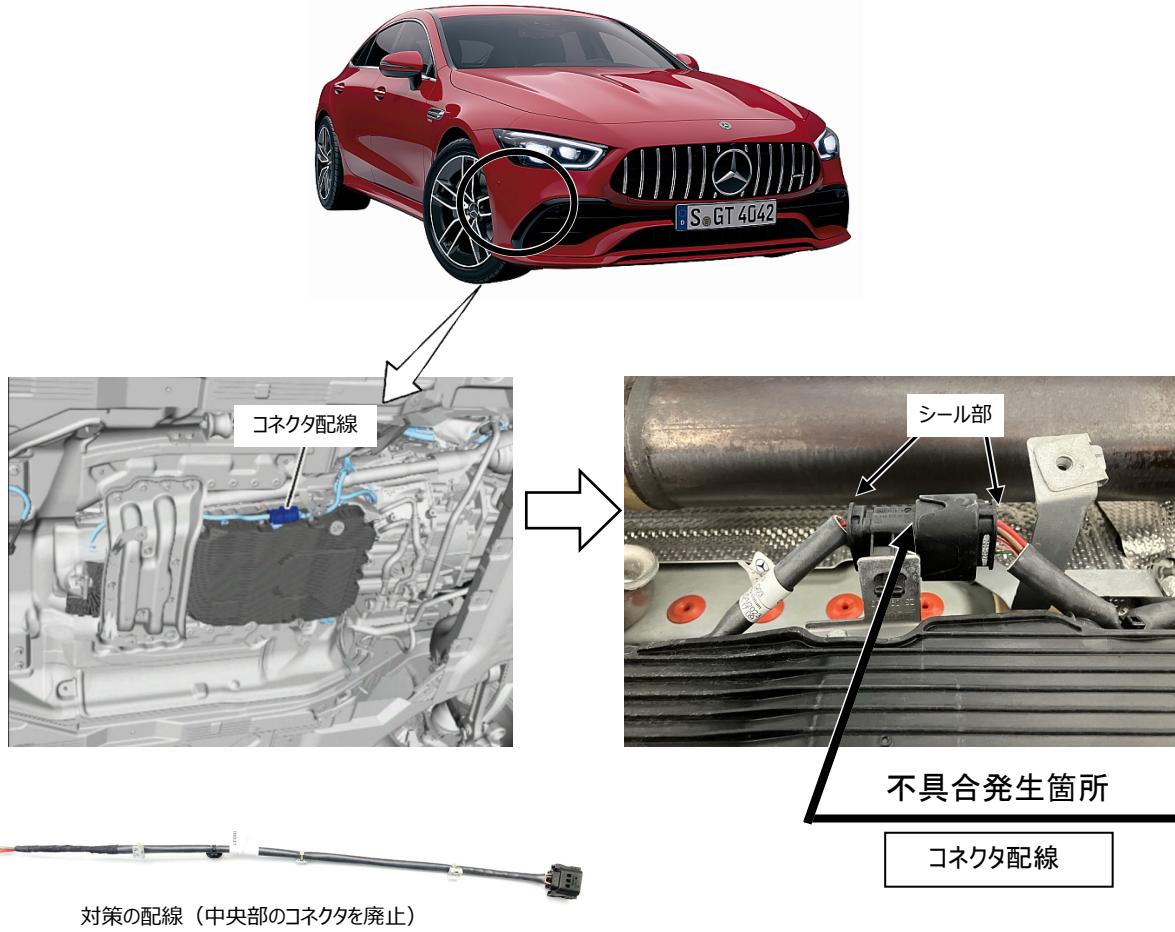
注: [] は、新しい配線へ交換する部位を示す。

トランスミッションの電気配線において、配索設計が不適切なためコネクタ配線のシール部が排気管の熱と雨水等により使用過程で劣化することがある。そのため、シール性能が保てずコネクタに雨水等が浸入することで短絡が発生し、駐車中にバッテリ上がりが発生することがある。最悪の場合、短絡により発熱することで、周囲の部品を溶損させて火災に至るおそれがある。

全車両、当該部位のコネクタを廃止した長い配線へ交換し、配索しなおす。

識別：車台番号の付近に黄色の識別ペイントを塗布する
