## 改善箇所説明図

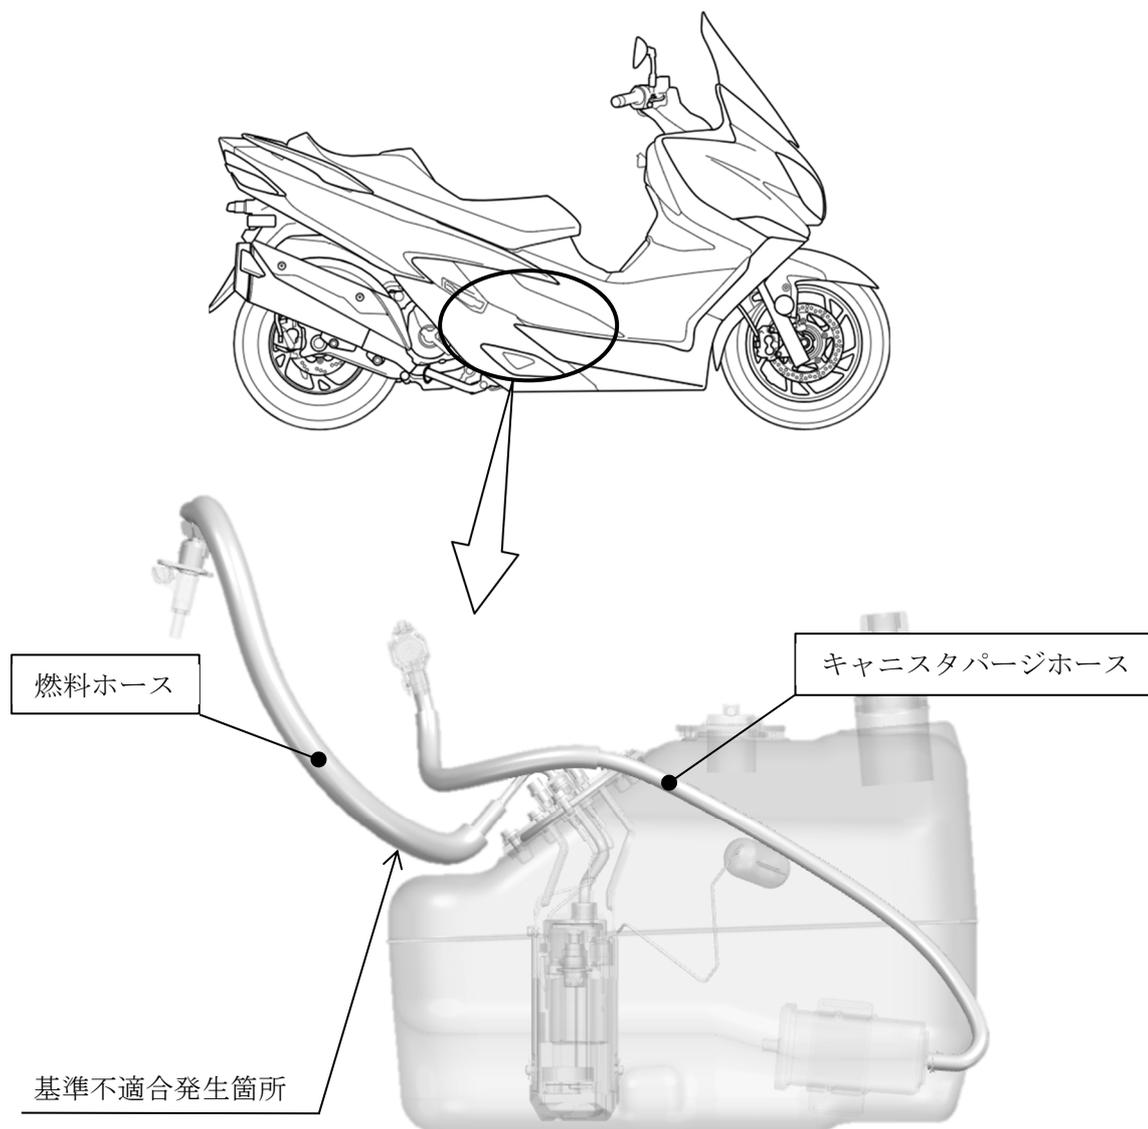
燃料ホースにおいて、製造時の組付け作業が不適切なため、燃料ホースの金具部分が変形し、正しい位置に配管されていないものがある。そのため、当該ホースが燃料蒸発ガス抑制装置のキャニスタパージホースと接触することで摩耗し、最悪の場合、穴が開いて燃料が漏れるおそれがある。

全車両、燃料ホース（金具部分も含む）とキャニスタパージホースを新品に交換する。

注：  は交換部品を示す。
