## 改善箇所説明図

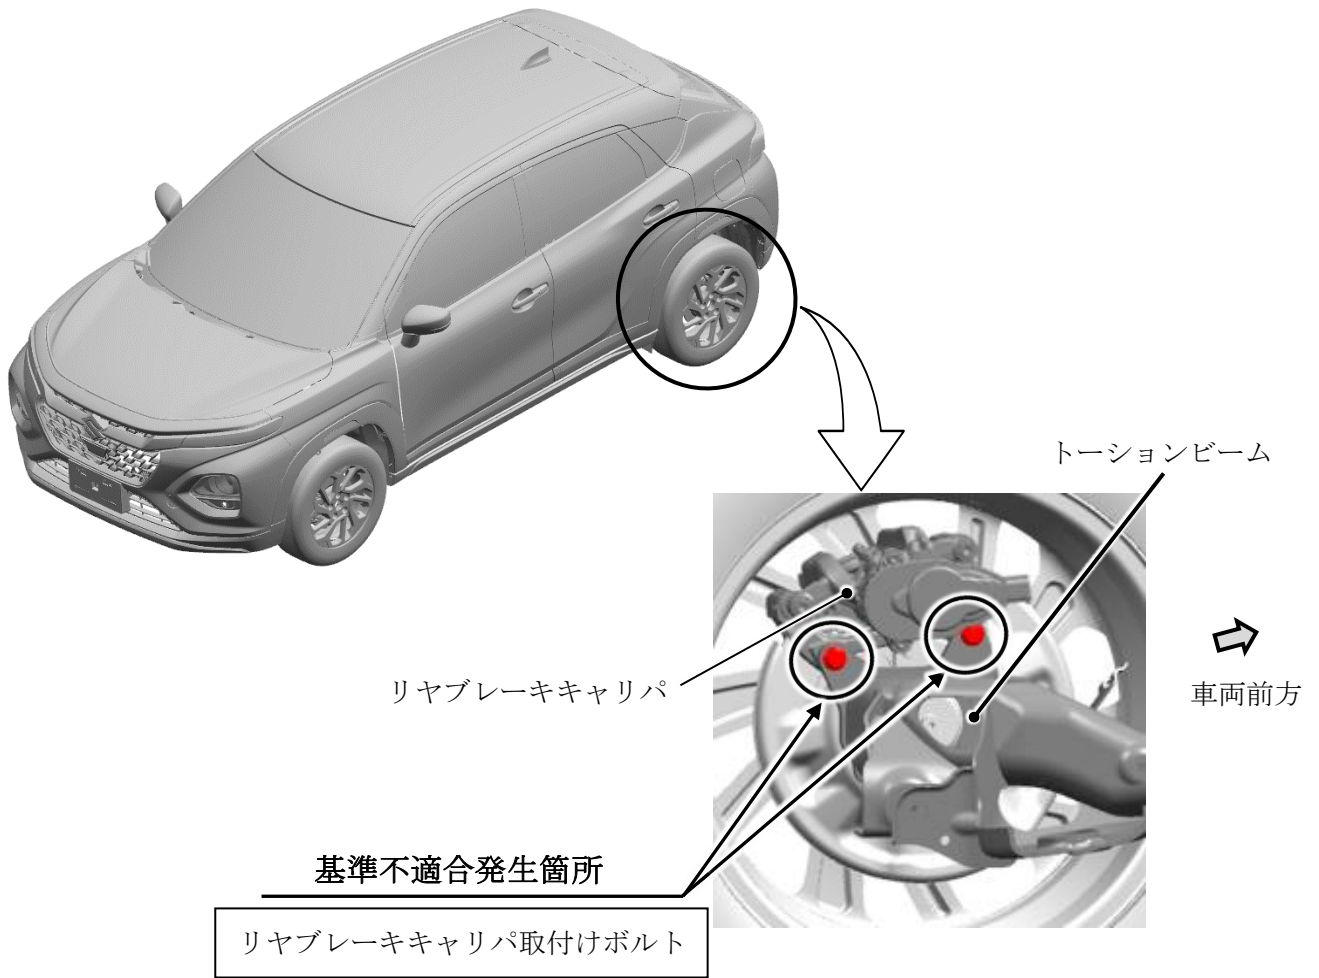
リヤブレーキキャリパにおいて、当該キャリパの取付けボルトの締め付け作業が不適切なため、締め付けトルクが不足しているものがある。そのため、そのままの状態で使用を続けると、当該ボルトが緩み、制動時や段差乗り越え時に異音が発生し、最悪の場合、当該ボルトが脱落して、制動力が低下するおそれがある。

全車両、当該ボルトを点検し、締め付けトルクが不足している場合は、当該ボルトを新品と交換し、規定トルク値で締め付ける。

識別： ID プレートに赤色のシールを貼付する。
