## 改善箇所説明図

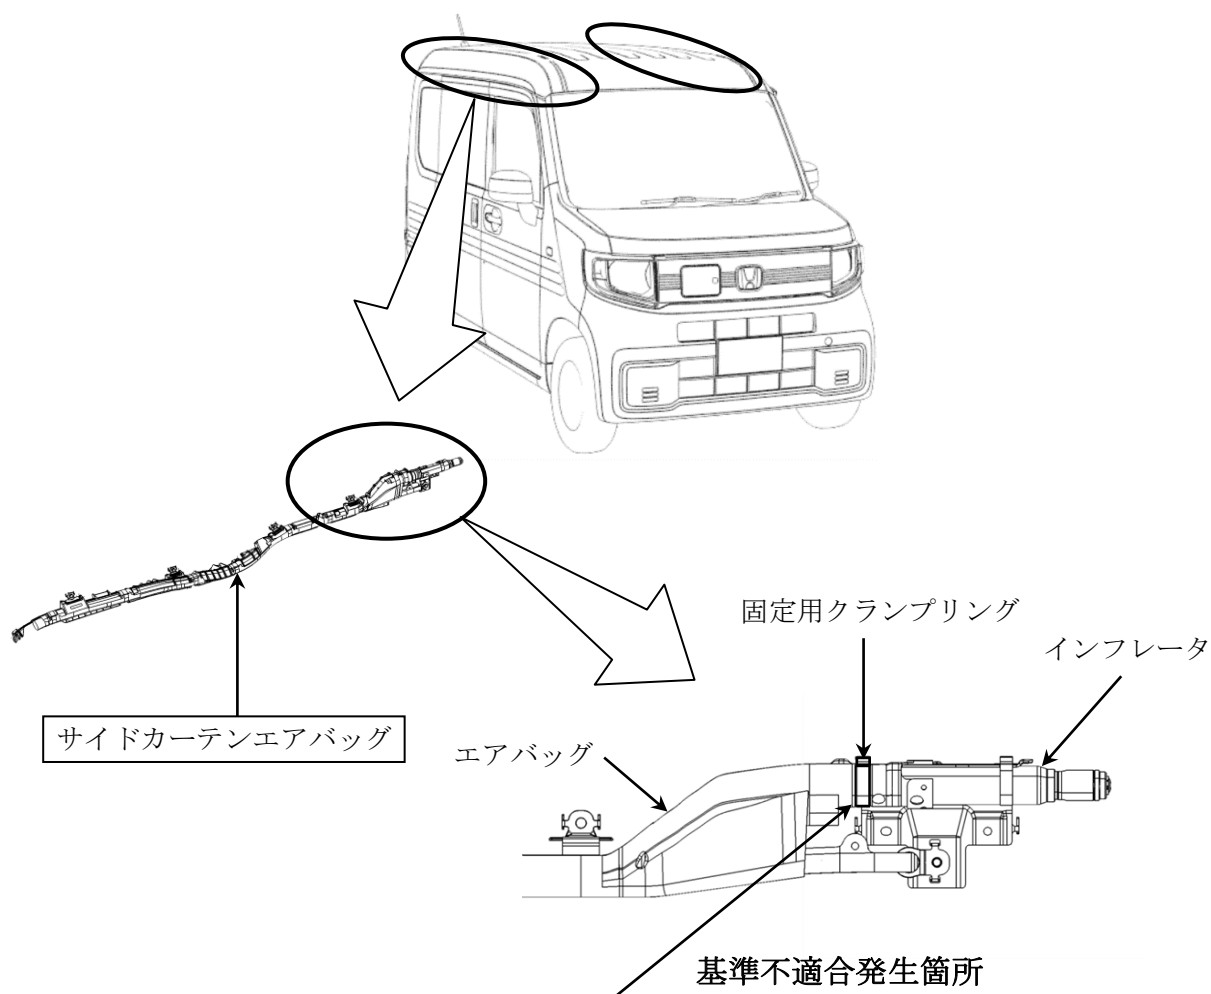
サイドカーテンエアバッグにおいて、インフレーター（膨張装置）とエアバッグを固定するクランプリングのかしめ荷重の設定が不適切なため、過大な荷重でかしまれ、クランプリングの強度が不足しているものがある。そのため、車室内高温時にサイドカーテンエアバッグが展開した際、インフレーター内圧が増加し、クランプリングが破断してエアバッグが正常に展開できず、乗員保護性能を満足しないおそれがある。

注：  は交換部品を示す。

- ①全車両、左右のサイドカーテンエアバッグを対策品と交換する。
- ②全車両、右のサイドカーテンエアバッグを対策品と交換する。

識別：車台番号打刻の下二桁目上部に黄色ペイントを塗布する。
