## 改善箇所説明図

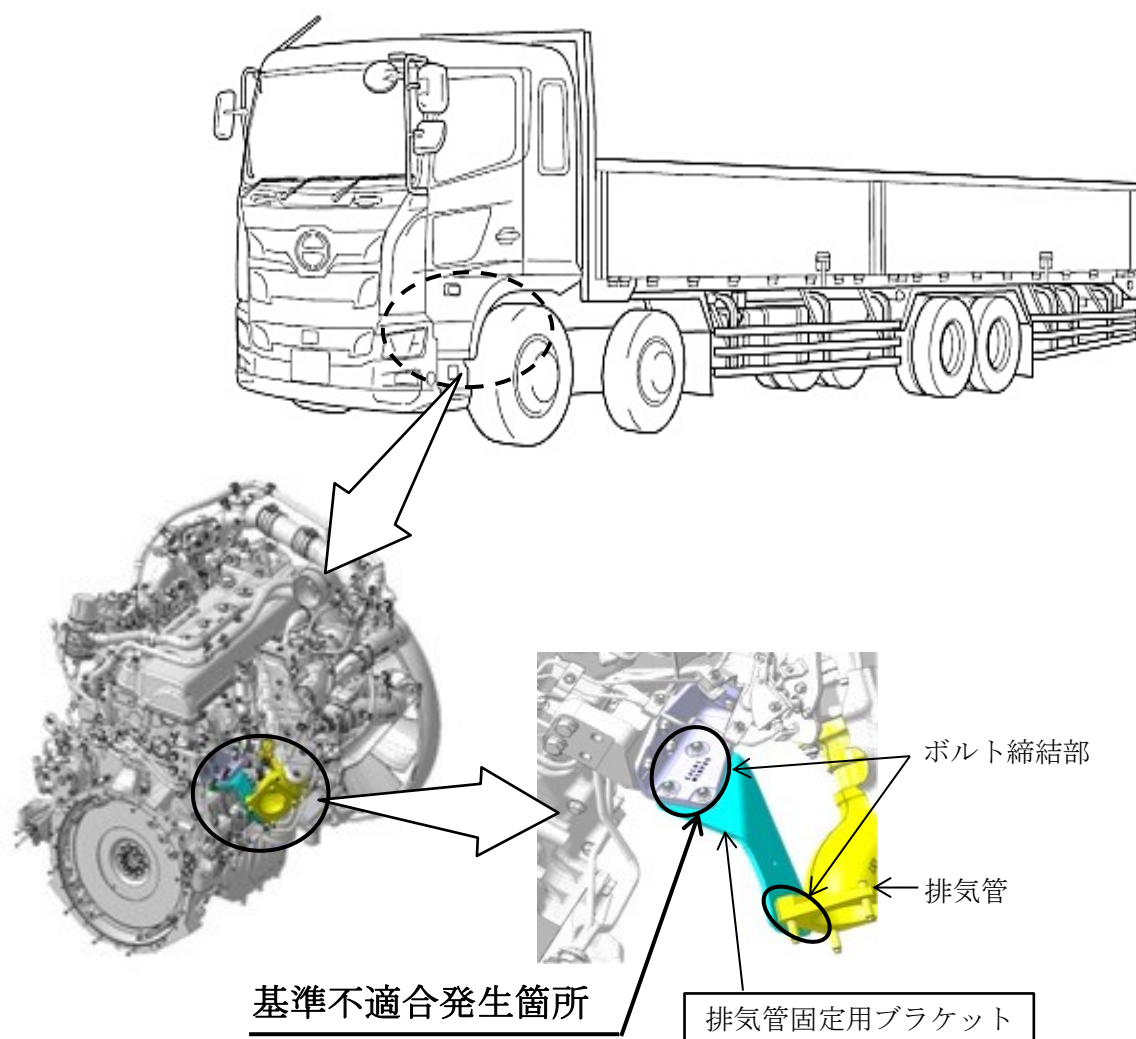
注：□は交換する部品を示す。

大型トラックの排気管固定用ブラケットにおいて、取付けボルト締結部の塗装膜厚が不適切なため、エンジンからの熱により膜厚が薄くなり、当該ボルトが緩むことがある。そのため、そのままの状態で使用を続けると、最悪の場合、ブラケットが脱落し他の交通を妨げるおそれがある。

全車両、当該ブラケットを対策品に交換する。

識別：改善実施済車には運転席側ドア開口部のシリアルナンバープレートの上側中央部に黒色ペイントを塗布する。
