## 改善箇所説明図

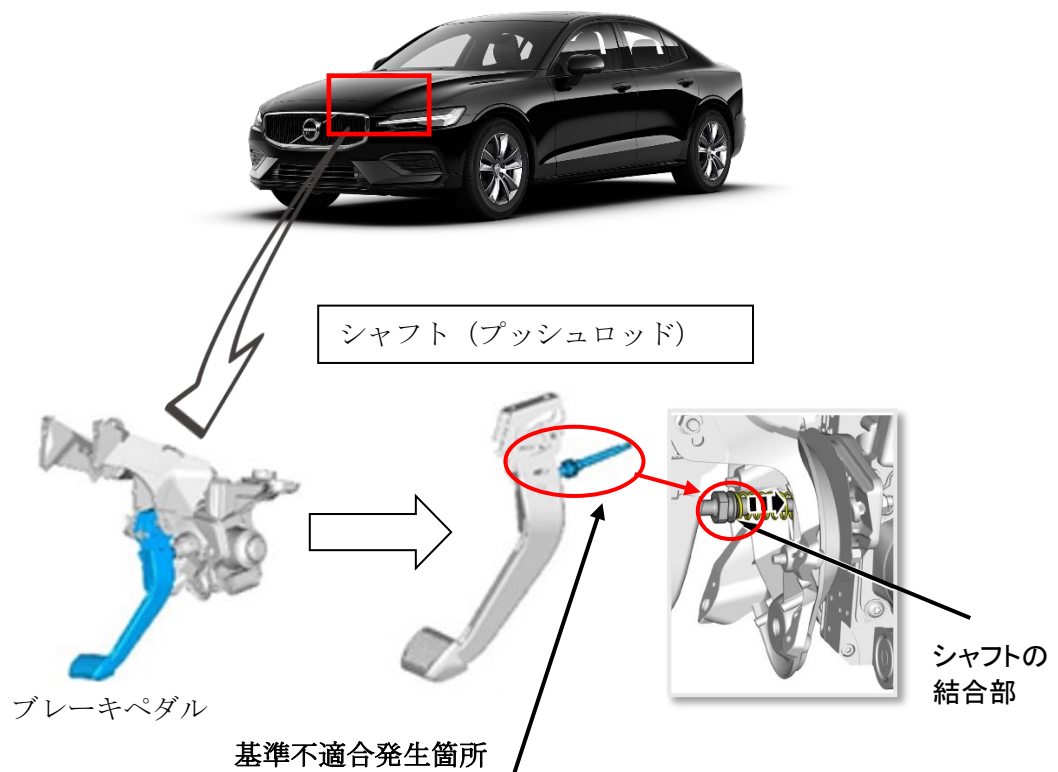
ブレーキペダルとブレーキブースターに連結するシャフトにおいて、部品製造機器の設定が不適切なため、当該シャフトの結合部が仕様どおりに組み付けられていないものがある。そのため、使用過程で結合部のネジが緩むことによりブレーキペダルの操作感が変化すると共に異音が発生する可能性がある。そのままの状態で使用を続けると、最悪の場合、結合部が外れ、ブレーキペダルでの操作ができなくなるおそれがある。

全車両、シャフトの結合部を正規な仕様に組み付け直す。
