## 改善箇所説明図

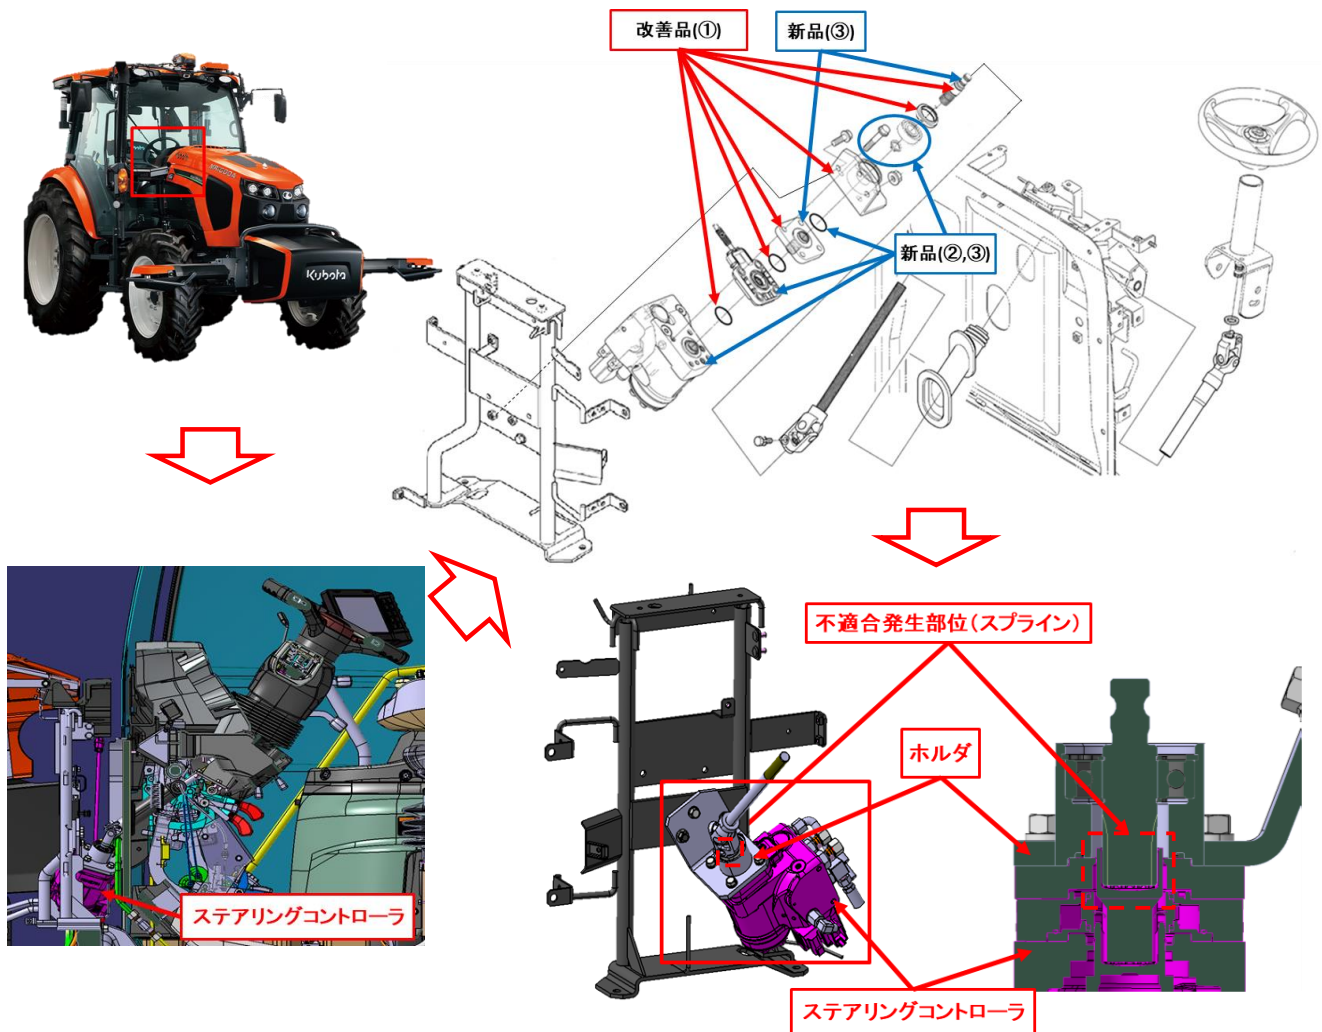
農耕トラクタのステアリングコントローラに付属されるホルダにおいて、水浸入および振動に対する設計が不十分のため、長期間使用することでホルダに接続されるスプラインに錆が発生し、摩耗する。そのため、そのまま使用を続けるとスプラインの摩耗が進み、最悪の場合、ステアリングが空転し、ステアリング操作ができなくなるおそれがある。

全車両に対し、水浸入対策としてステアリングコントローラ上部にシール部材を追加し、振動対策としてステアリングコントローラ取付部の周辺部品を補強した改善品(①)に交換する。また、改善措置時にステアリングコントローラを含む周辺部品が固着している場合は、新品(②)に交換する。

なお、改善措置用部品の準備に時間を要するため、2022年以前に生産した車両(※)については使用者に不具合内容を知りて使用停止の注意喚起を行う。その際、使用継続を要望されるお客様については該当箇所を点検し、錆が確認されない場合は暫定的に使用継続可とする。錆が確認された場合には、該当部品及び周辺部品を新品(③)へ交換し、暫定的に使用継続可とする。

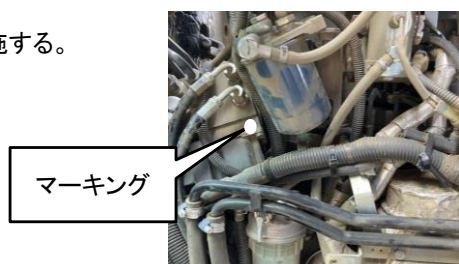
右図の場所(ステアリングコントローラの右下)に白色マーキングを実施する。
