## 改善箇所説明図

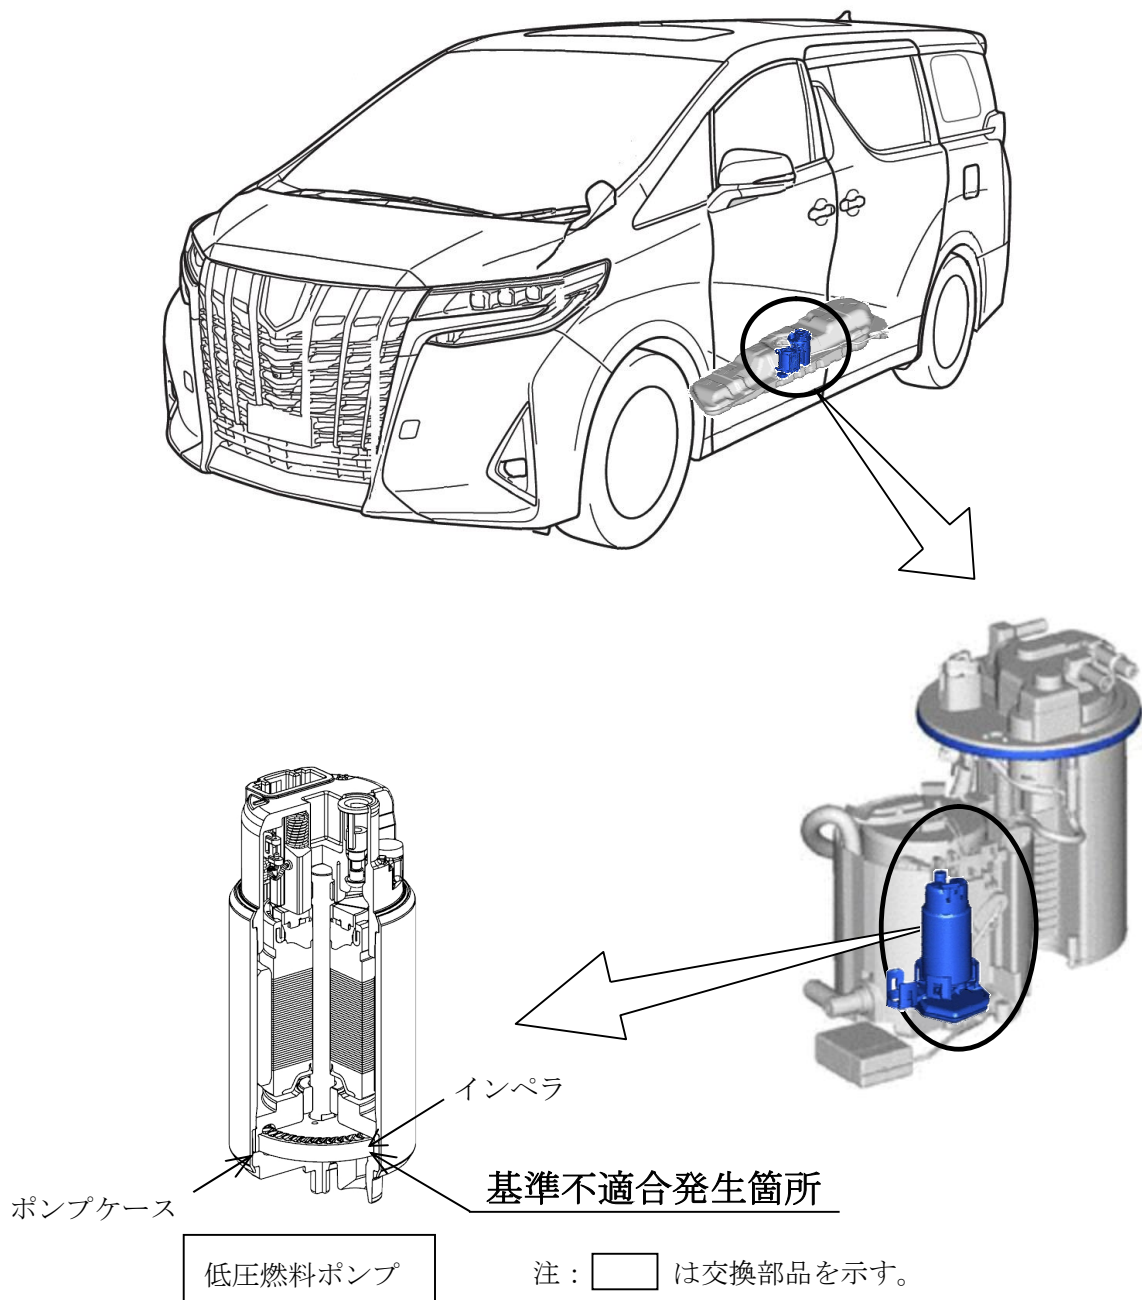
低圧燃料ポンプのインペラ（樹脂製羽根車）において、成形条件が不適切なため、樹脂密度が低くなって、燃料により膨潤して変形することがある。そのため、インペラがポンプケースと接触して燃料ポンプが作動不良となり、最悪の場合、走行中エンストに至るおそれがある。

全車両、低圧燃料ポンプを対策品と交換する。

識別：改善済車両には車台番号打刻ハイフン後一桁目の下部に黄色ペイントを塗布する。
