## 改善箇所説明図①

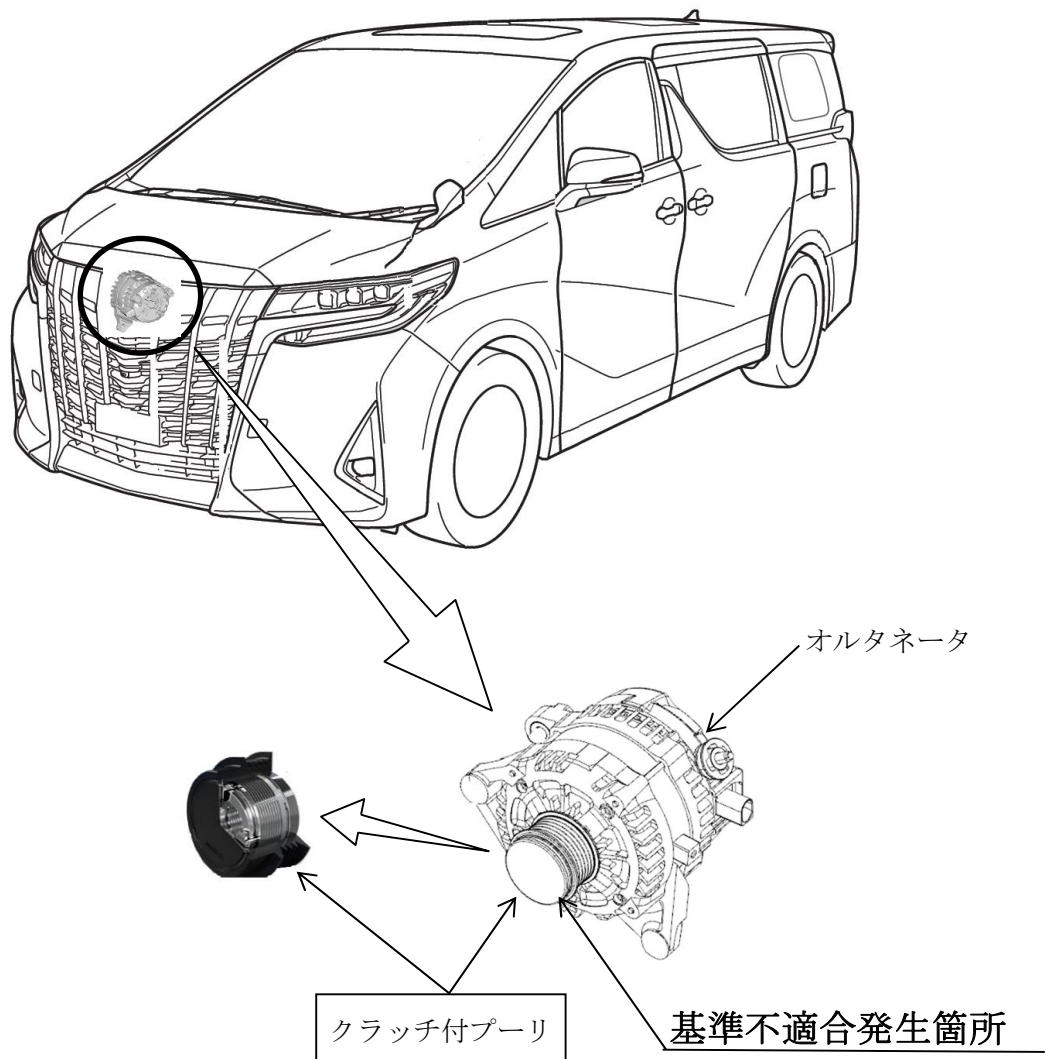
注：  は交換部品を示す。

オルタネータ（発電機）のクラッチ付プーリにおいて、エンジン振動に対する耐久性の検討が不十分なため、長時間のアイドリングや特定のエンジン回転での走行を繰り返すと、プーリ内部のクラッチが摩耗して破損することがある。そのため、異音や充電警告灯が点灯し、そのままの状態で使用を続けると、最悪の場合、走行中エンストするおそれがある。

全車両、オルタネータプーリの形状を点検し、該当する場合は対策品と交換する。

識別：改善済車両には車台番号の3桁目の下に黄色ペイントを塗布する。
