## 改善箇所説明図②

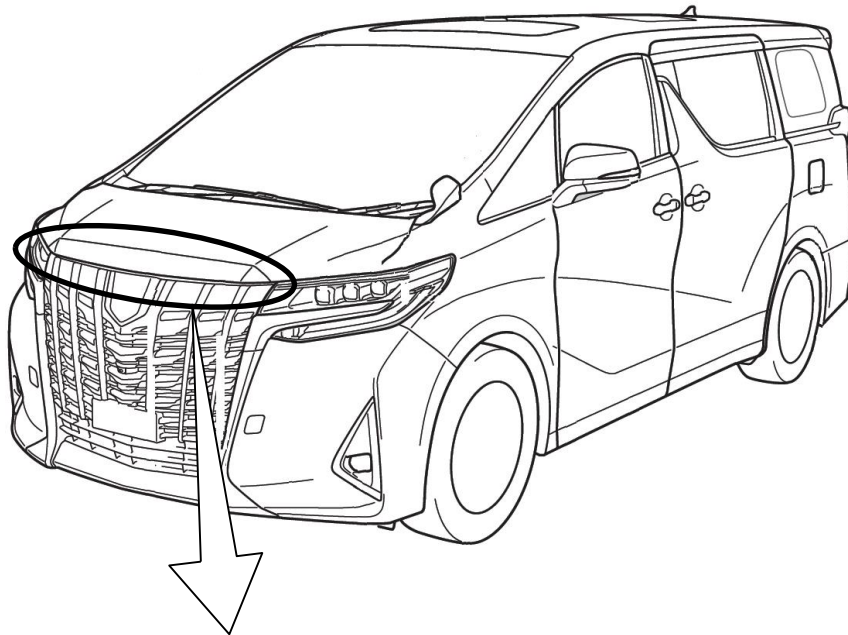
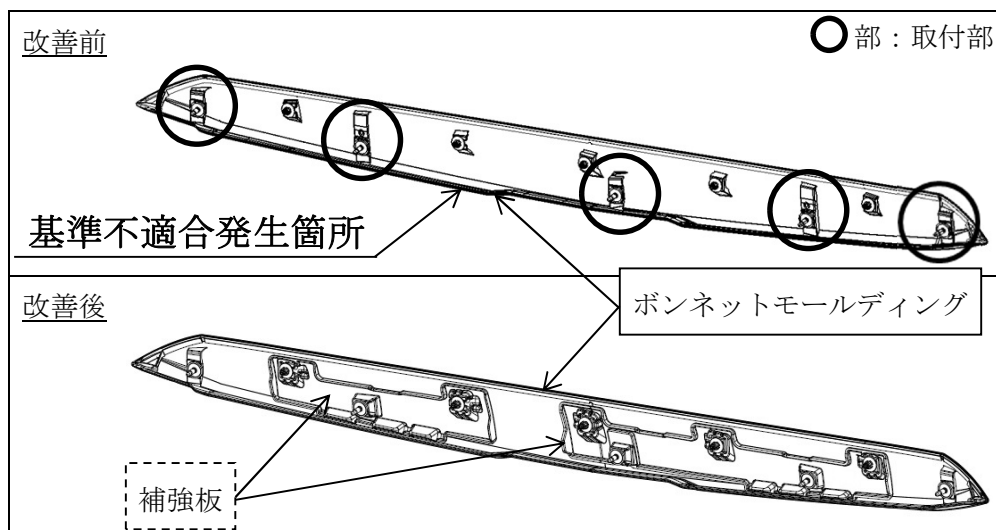
ボンネットモールディング 裏面視

ボンネットモールディングにおいて、取付構造の検討が不十分なため、温度変化によりモールディングが変形して、取付部に応力が繰り返しかかることで亀裂や緩みが生じることがある。そのため、そのままの状態で使用を続けると、モールディングが脱落し、他の交通の妨げとなるおそれがある。

全車両、ボンネットモールディングに補強板を追加する。なお、当該モールディングの一部仕様または損傷状態に応じて、対策品（補強板を追加したモールディング）に交換する。
