# 改善箇所説明図

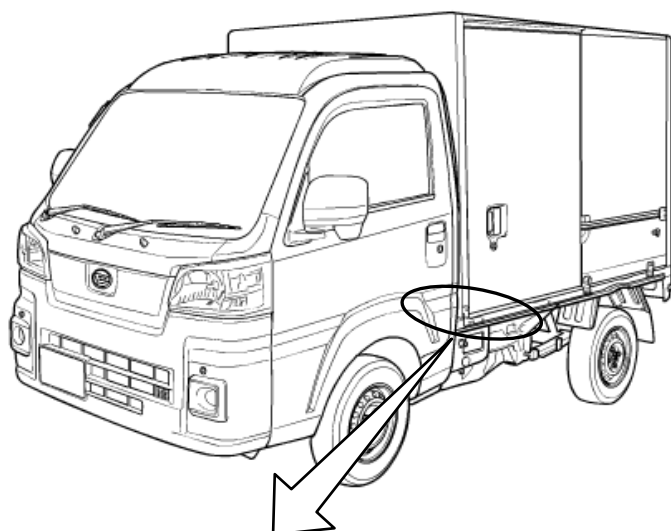
【車両下面視(改善前)】

不具合発生箇所  
配線の固定部(テープ)

保冷車のフロアハーネスにおいて、配線を固定するテープの耐熱性が不足しているため、走行中の熱によってテープが剥がれ、配線が垂れ下がることがある。そのため、そのままの状態で使用を続けると、垂れ下がった配線が高温になった排気管と接触し、発煙するおそれがある。
