改善箇所説明図

燃料ポンプコントロールモジュール

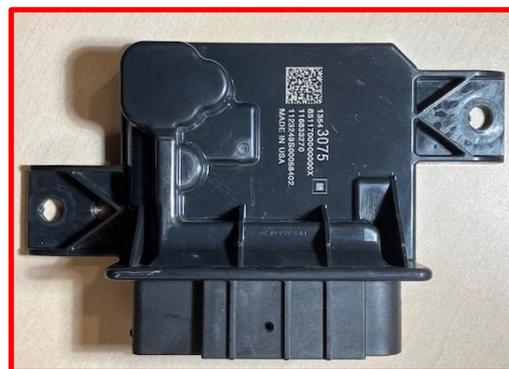
は、不具合箇所を示す

燃料ポンプコントロールモジュールにおいて、製造工程が不適切なため、適切に基板回路のコーティングがされていないものがある。そのため、コントロールモジュール内に湿気など水分が付着すると腐食が進行し、短絡が発生して、最悪の場合、エンジン停止して走行不能となるおそれがある。

全車両、燃料ポンプコントロールモジュールを良品に交換する。
