## 改善箇所説明図

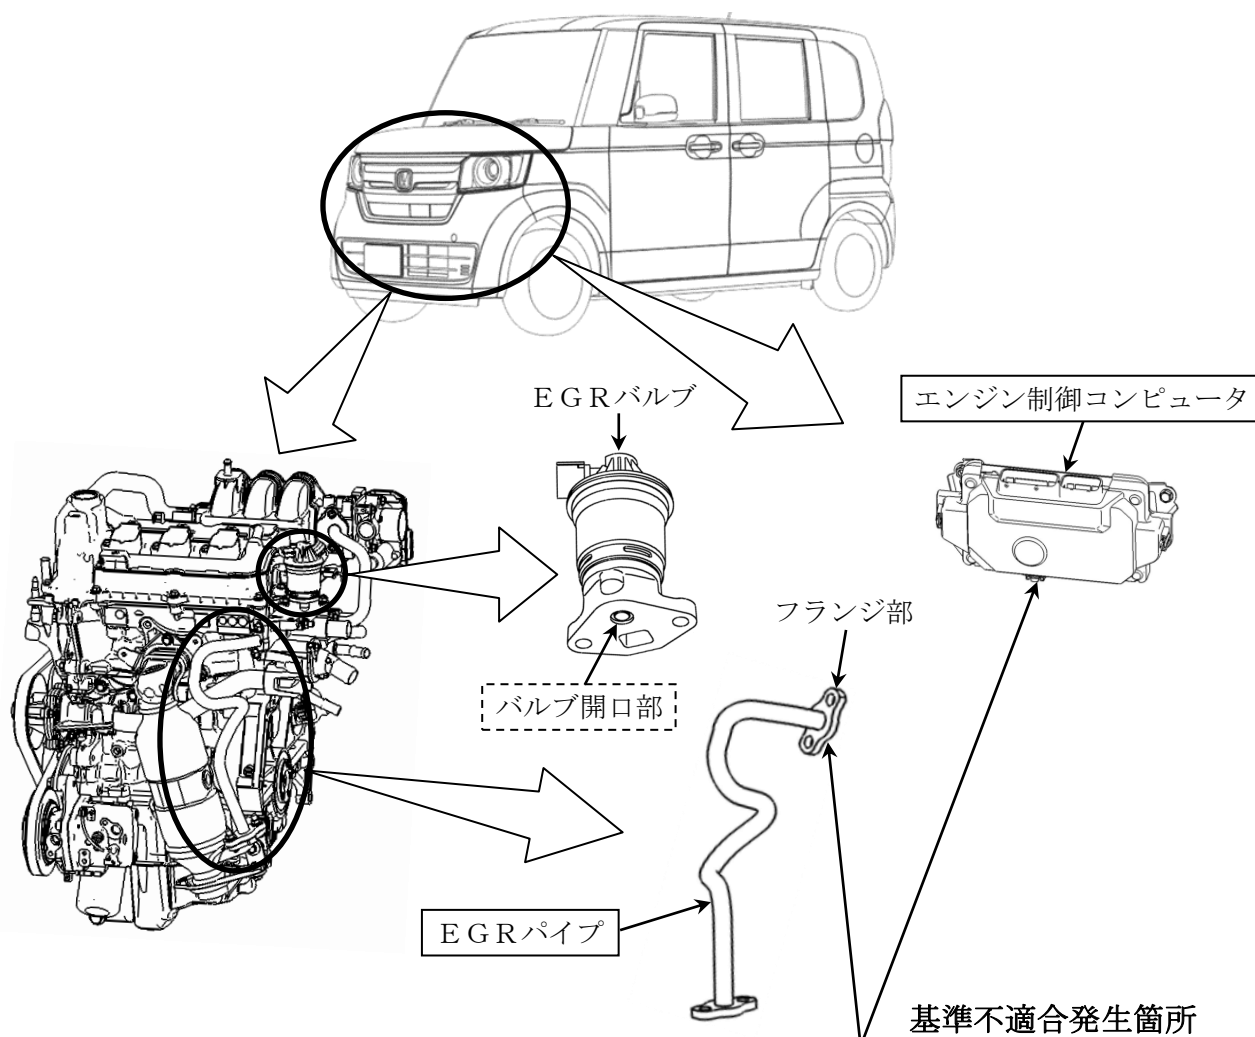
自然吸気エンジンに搭載されている排気ガス再循環装置（EGR）において、EGRパイプフランジ部の材質及びEGRの作動制御プログラムが不適切なため、冷間時の短距離走行を繰り返すと、当該パイプフランジ部とEGRバルブ開口部周辺に凝縮水が付着し、腐食することがある。そのため、そのまま使用を続けると、腐食した破片がEGRバルブとバルブシートの上に噛み込み、最悪の場合、走行中にエンジンが停止し再始動できなくなるおそれがある。

- ①全車両、EGRパイプを対策品と交換し、エンジン制御コンピュータを対策プログラムへ書き換え、EGRバルブ開口部周辺の錆を取り除く。  
なお、対策品の供給に時間を要することから、ご希望されるお客様には先行で対策プログラムの書き換えを行い、部品準備が整い次第、改めて案内し対策品と交換する。
- ②全車両、EGRパイプを対策品と交換し、EGRバルブ開口部周辺の錆を取り除く。  
なお、対策品の供給に時間を要することから、部品準備が整い次第、改めて案内し対策品と交換する。
