改善箇所説明図

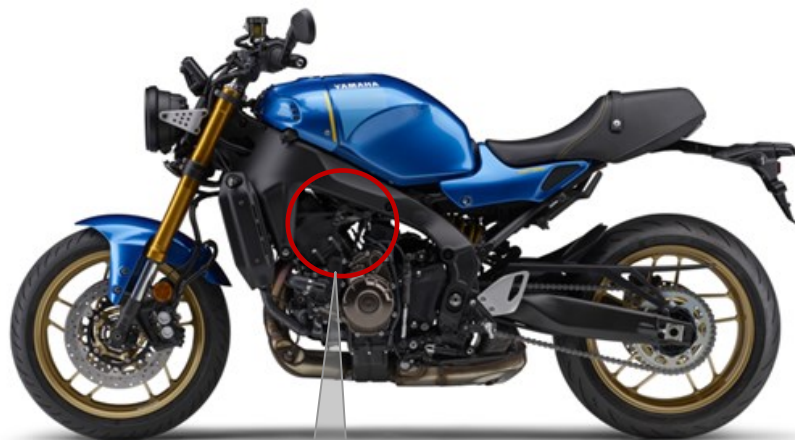
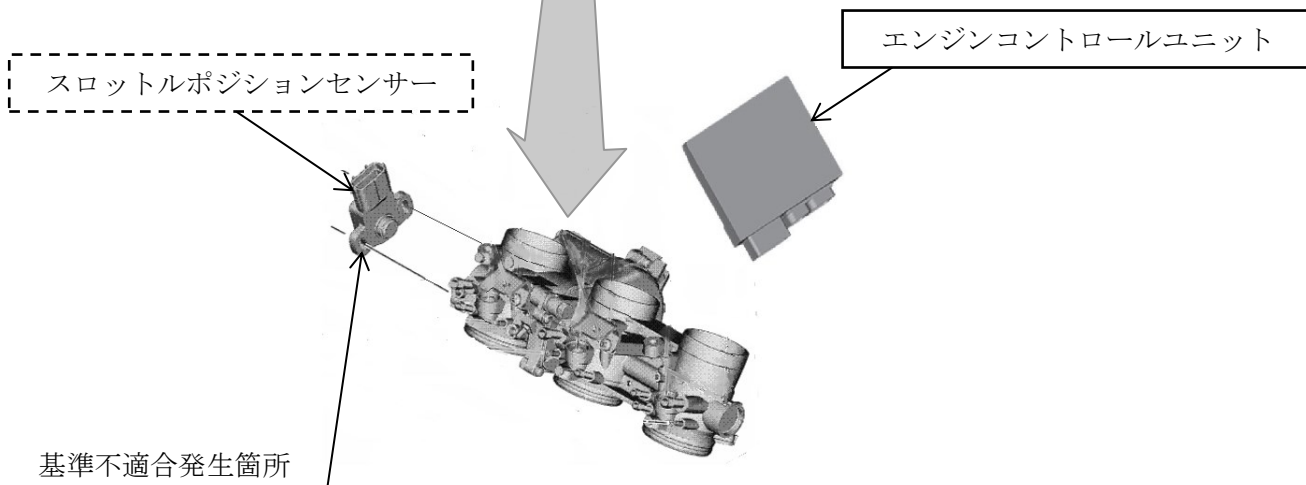
エンジンコントロールユニットのプログラムが不適切なため、スロットルポジションセンサーの接点部が微小な動きを繰り返すことで早期に摩耗し、摩耗粉が堆積することがある。そのため、接点部に堆積した摩耗粉により正しいスロットル開度を認識できず、エンジン回転数の変動が起こること
でエンジン警告灯が点灯し、最悪の場合、エンストするおそれがある。

改善の内容：全車両、エンジンコントロールユニットのプログラムを対策プログラムに書き換えるとともに、スロットルポジションセンサーを新品に交換する。
