改善箇所説明図

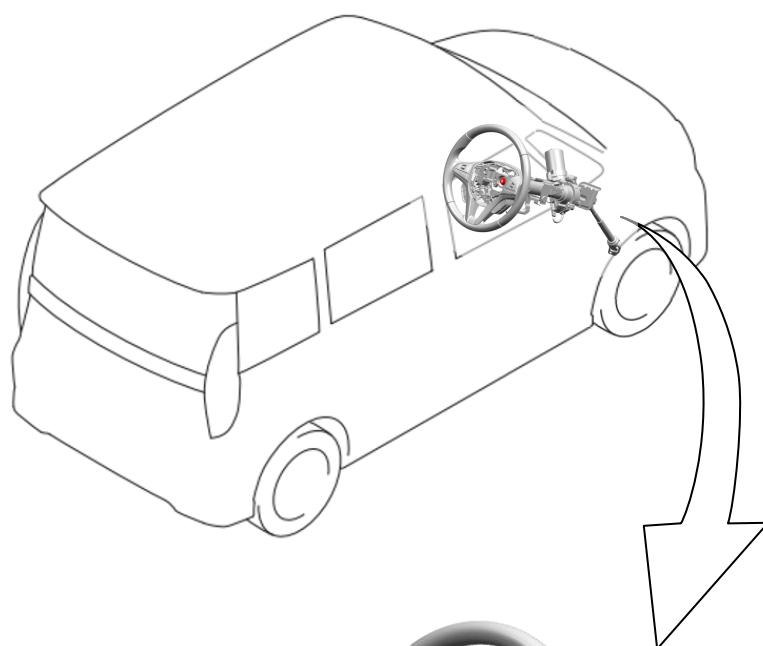
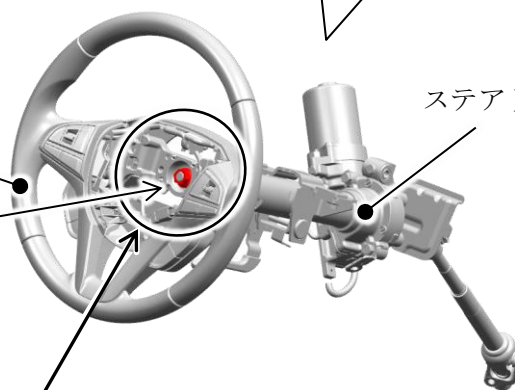
基準不適合発生箇所

ステアリングホイールにおいて、ステアリングホイールとステアリングコラムの締結部に対する図面指示が不十分なため、当該部の締結力が不足しているものがある。そのため、走行中の操舵等の入力により、取付けナットが緩み嵌合部に異音やガタが発生し、そのまま使用を続けると最悪の場合、嵌合が外れ、ハンドル操作ができなくなるおそれがある。

全車両、ステアリングホイールの取り付け状態を点検・清掃し、ステアリングホイールを正しく取り付け、ナットを規定のトルクで締め付ける。

識別： IDプレートに青色の丸シールを貼付する。
