# 改善箇所説明図

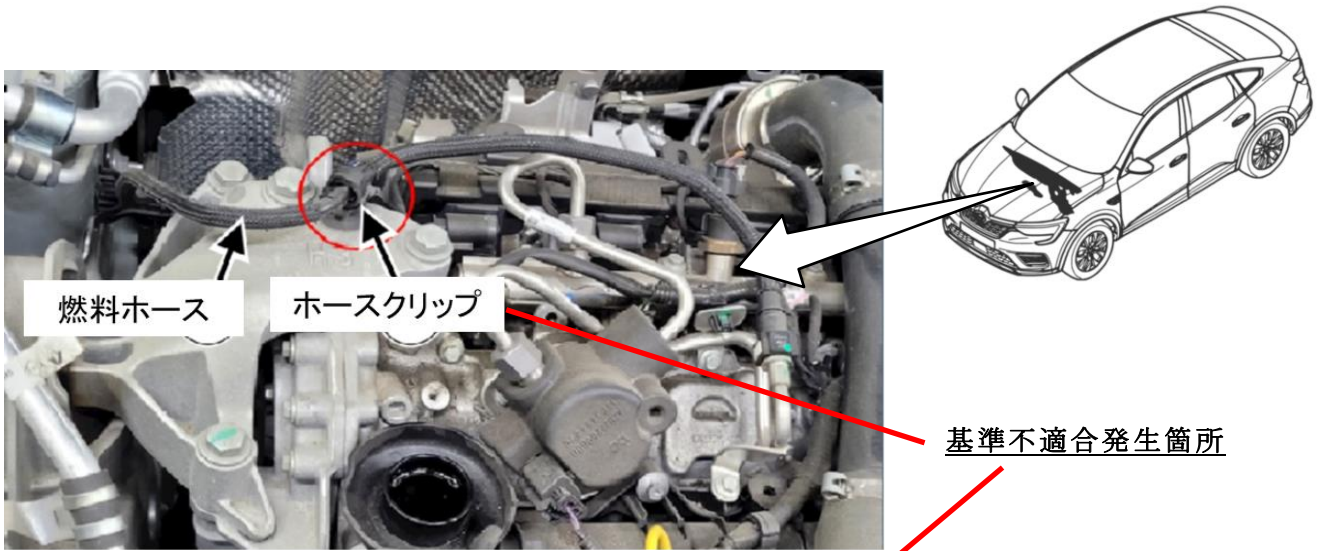
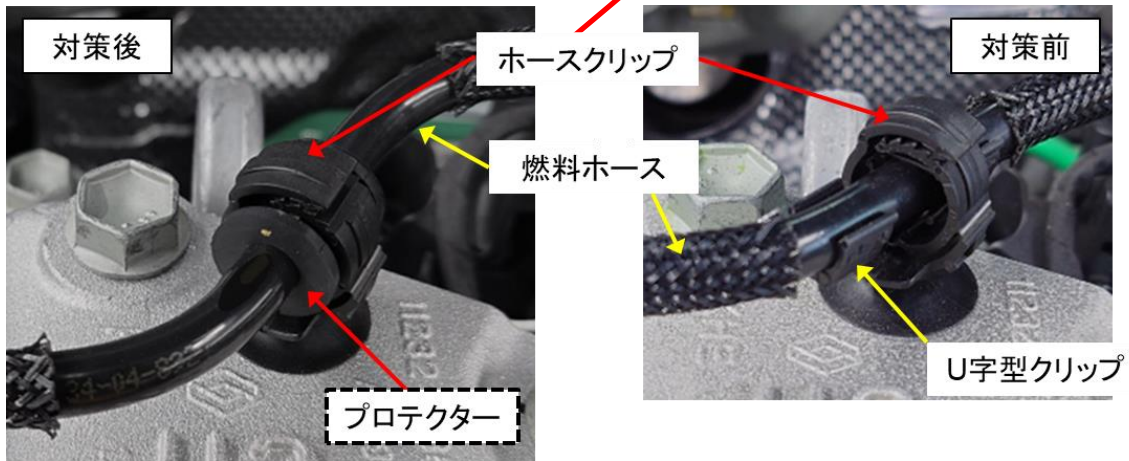
エンジンルーム内の燃料ホースクリップの構造が不適切なため、走行中の振動により燃料ホースとホースクリップが擦れることがある。そのため、そのままの状態で使用を続けると燃料ホースが摩耗し、最悪の場合、当該ホースに穴が開き、燃料が漏れ火災となるおそれがある。

注:          は追加取付けする部品を示す

全車両、燃料ホースにプロテクターを取付ける。なお、燃料ホースに摩耗があるものは新品に交換する。
