## 改善箇所説明図

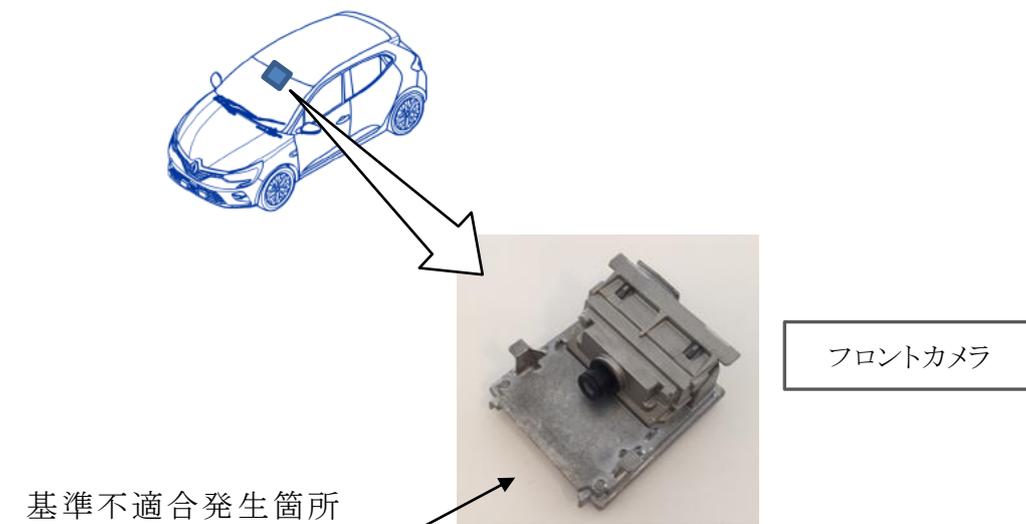
注:  は交換またはプログラム書き換えを行う部品を示す

改善対策 690 の作業手順が一部欠如していたため、フロントカメラ交換後の制御プログラム更新作業が行われていない。そのため、誤検知による“パワーステアリング異常”警告メッセージが表示されるとともに、運転支援装置の一部機能を停止させるおそれがある。

- ① 改善対策 690 未実施車は、フロントカメラ交換の上、制御プログラムを適合仕様書き換える。
- ② 改善対策 690 実施済車は、フロントカメラ制御プログラムの適合仕様書き換えのみ行う。
