改善箇所説明図

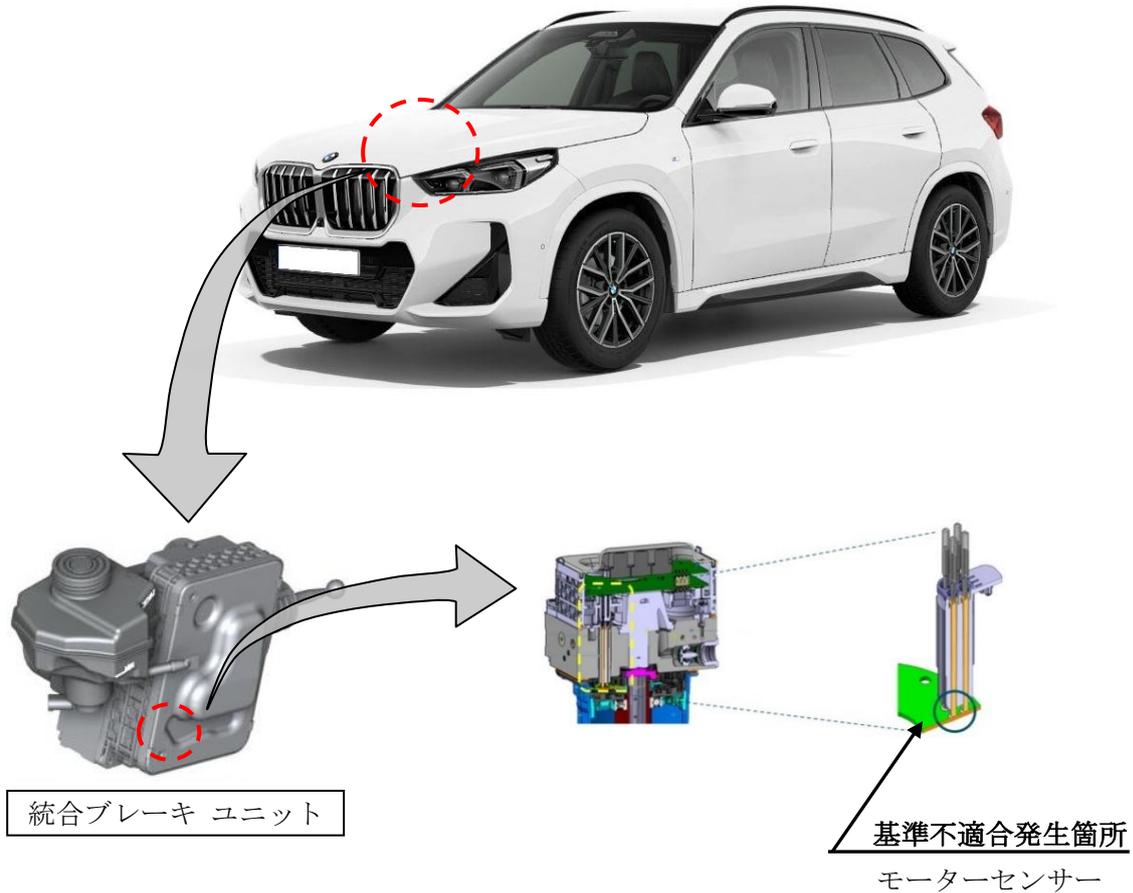
注) は、プログラムの書き換えを行い、必要により交換する部品を示す。

統合ブレーキユニットにおいて、製造管理が不適切なため、モーターセンサーの回路基板に異物が付着したものがある。また、コンタクトピン長さの設計検討が不十分なため、モーターセンサーの回路基板との接触圧によりノイズが発生する。そのため、電気的接触不良が発生し、ブレーキ警告灯の点灯およびチェックコントロールメッセージが表示される。そのまま走行を続けると、フォールバックモードとなることによりブレーキ操作時に通常よりも強い踏力が必要になり、次回にエンジンの始動ができなくなるおそれがある。

全車両、統合ブレーキシステムのモニタリング機能の有無を確認し、無い場合はプログラムを更新する。なお、本不具合によるフォールバックモードに繋がるリスクが事前検知された時は、統合ブレーキユニットを良品に交換する。また、全車両、モニタリング機能に関する説明を取扱説明書に追加する。

- ・プログラミングを更新された車両は、左フロントドアのロウヒンジのボルト(頭)に黒ペイントを塗布する。
- ・統合ブレーキユニットを交換された車両は、左フロントドアのロウヒンジのボルト(頭)に青ペイントを塗布する。
