## 改善箇所説明図

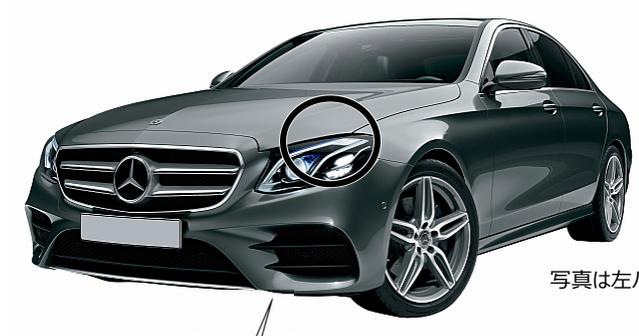
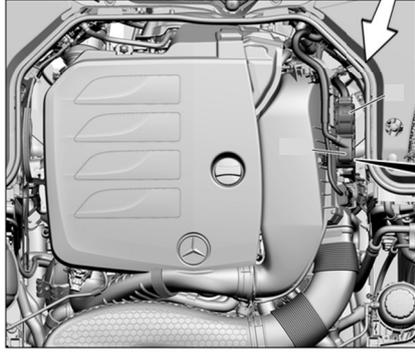
エンジンコントロールユニット

不具合発生箇所

エンジンコントロールユニットにおいて、制御プログラムが不適切なため、セーリングモードを終了させる際にエンジンが失火していると誤検知することがある。そのため、燃料噴射を停止させエンストするおそれがある。

全車両、エンジンコントロールユニットの制御プログラムを対策されたプログラムに書き換える。

識別：車台番号の付近に黄色の識別ペイントを塗布する
