改善箇所説明図

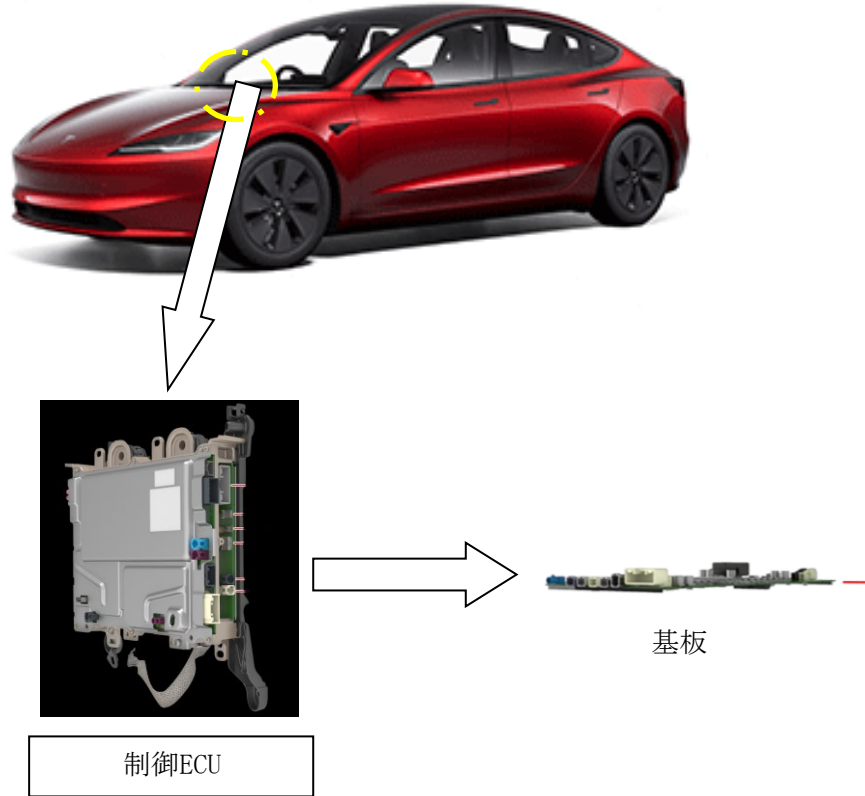
注：□ は、不具合発生箇所を示す。

後退時車両直後確認装置について、ソフトウェアの設計が不十分なため、車両の電源 ON 時に逆電流により制御 ECU の基板が短絡することがある。そのため、バックカメラの機能が失われ、後退時車両直後確認装置の基準を満たさなくなるおそれがある。

全車両、OTA により対策されたプログラムに書き換える。
なお、本不具合により書き換えが完了しない場合は、新品の制御 ECU に交換する。

識別：ソフトウェアバージョン 2024.44.25.3 かそれ以降
