# 改善箇所説明図

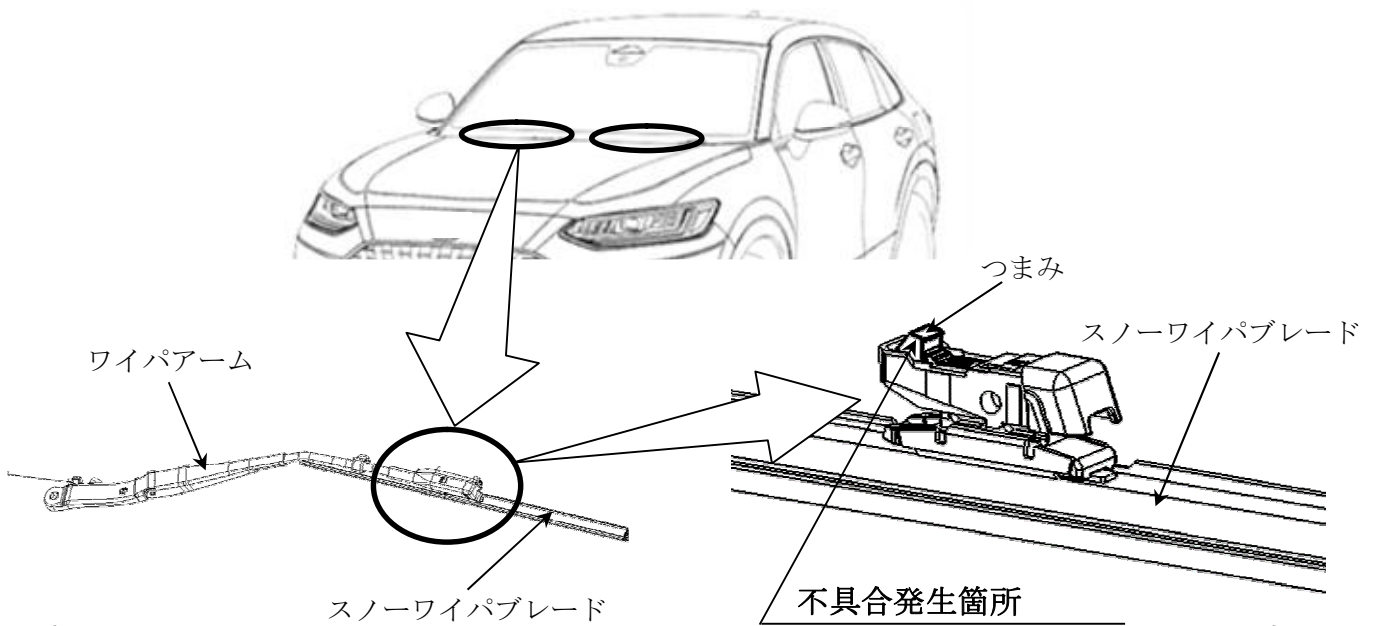
- 後付け用品として販売された前側スノーワイパブレードにおいて、
- ①当該ブレードのワイパームへの固定方法が不適切なため、前側ガラスの除雪作業でブレードのつまみが固定部から外れることがある。そのため、ワイパ作動によりワイパームからブレードが外れ、必要な視野を確保できなくなるおそれがある。
  - ②当該ブレードのアダプタとコネクタの固定方法が不適切なため、前側ワイパ作動時にブレードがガラス上の氷塊を乗り越えると当該固定部に過大な荷重が加わることがある。そのため、アダプタが破損し、ワイパ作動によりワイパームからブレードが外れ、必要な視野を確保できなくなるおそれがある

- ①全車両、スノーワイパブレードとワイパームをねじで固定する。
- ②全車両、アダプタとコネクタを固定するピンを追加する。
- ①②ともにワイパブレードを新品に交換する。なお、使用者へ当該不具合の内容を周知するとともに、使用時の注意点を案内する。
