改善箇所説明図

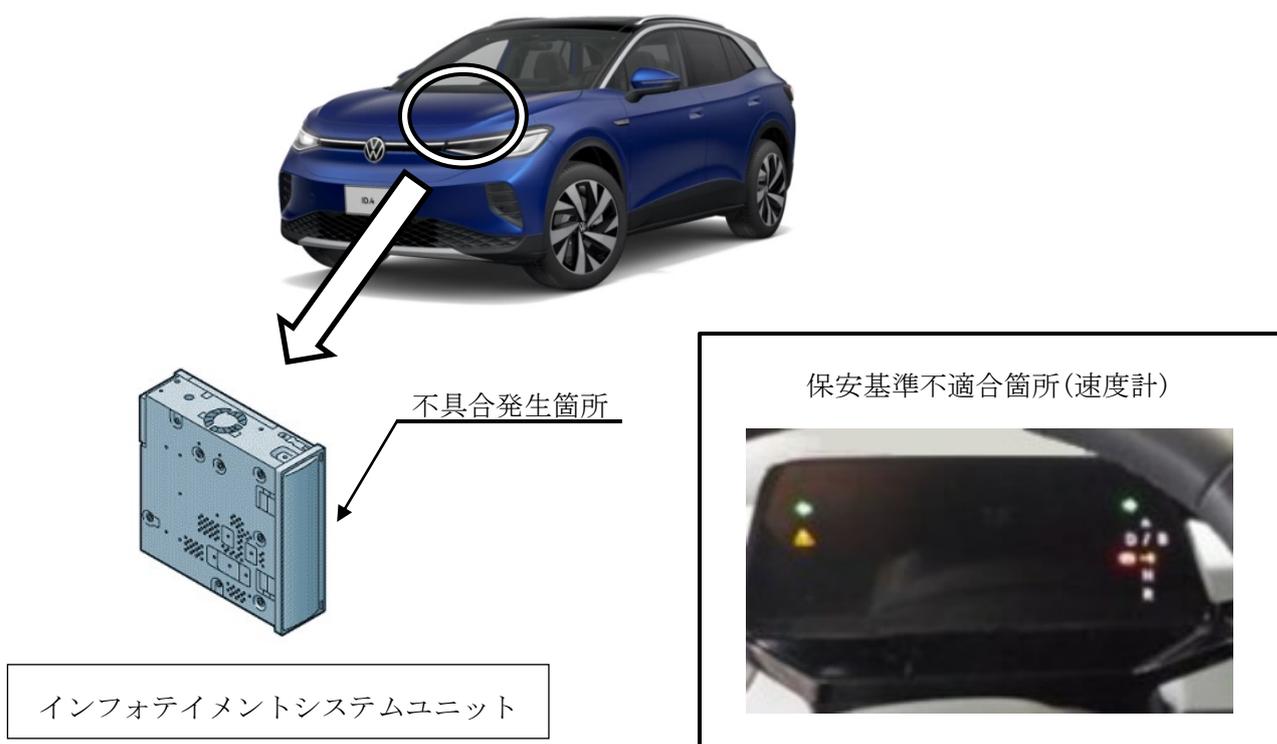
注： は、プログラムを更新する部品を示す。

インフォテインメントシステムユニットにおいて、制御プログラムが不適切なため、走行中にリセットまたは走行可能状態にする際に起動しないことがある。そのため、ドライバーインフォメーションディスプレイが表示されず、速度計の確認ができない。

全車両、インフォテインメントシステムユニットの制御プログラムを対策プログラムに書き換える。

識別：キャンペーンステッカーに「外-3953、日付（西暦・月・日の順）ワークショップスタンプ」を記入し、ラゲージルームフロアに貼付する。
