## 改善箇所説明図

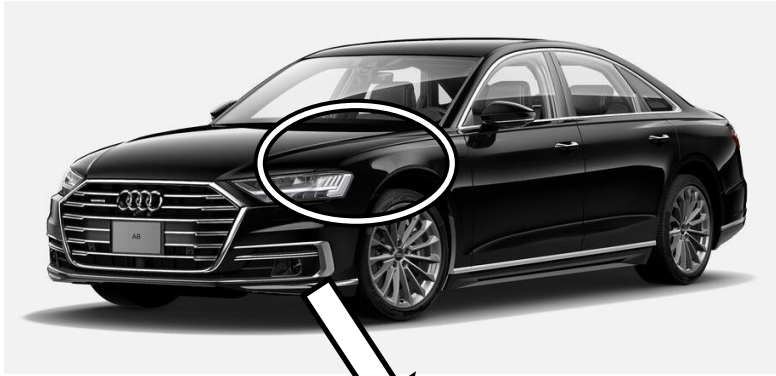
基準不適合発生箇所

エンジンコントロールユニット

エンジンコントロールユニットにおいて、故障診断プログラムが不適切なため、エンジン冷間時にエンジン回転数が2,500rpm以上になると、正しくクランク角度を検出できず、失火検知診断が制限されることがある。そのため、エンジンが失火した場合に検出できず、エミッションコントロールシステム警告灯(MIL)が点灯しないおそれがある。

全車両、エンジンコントロールユニットを対策プログラムに書き換える。

識別：「23FM」と記入したキャンペーンステッカーを車両に貼付する。
