改善箇所説明図

不具合の内容

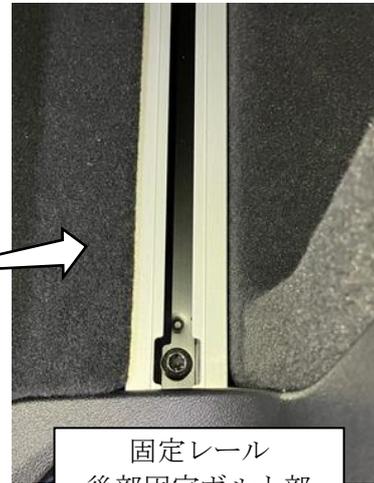
固定レール
後部固定ボルト部

基準不適合発生箇所
固定レール

ラゲッジルームの荷物固縛用の固定レールにおいて、車体と締結するボルトにかかる強度検討が不十分なため、車両の後面が衝突により衝撃を受けた際、固定レールの最後部を固定しているボルトが折損して固定レールが前方に押し出されることがある。そのため、後部座席の乗員に固定レールが接触し、負傷するおそれがある。

全車両、固定レールの後部ボルトを対策品に交換し、専用のワッシャを新たに追加する。
