改善箇所説明図

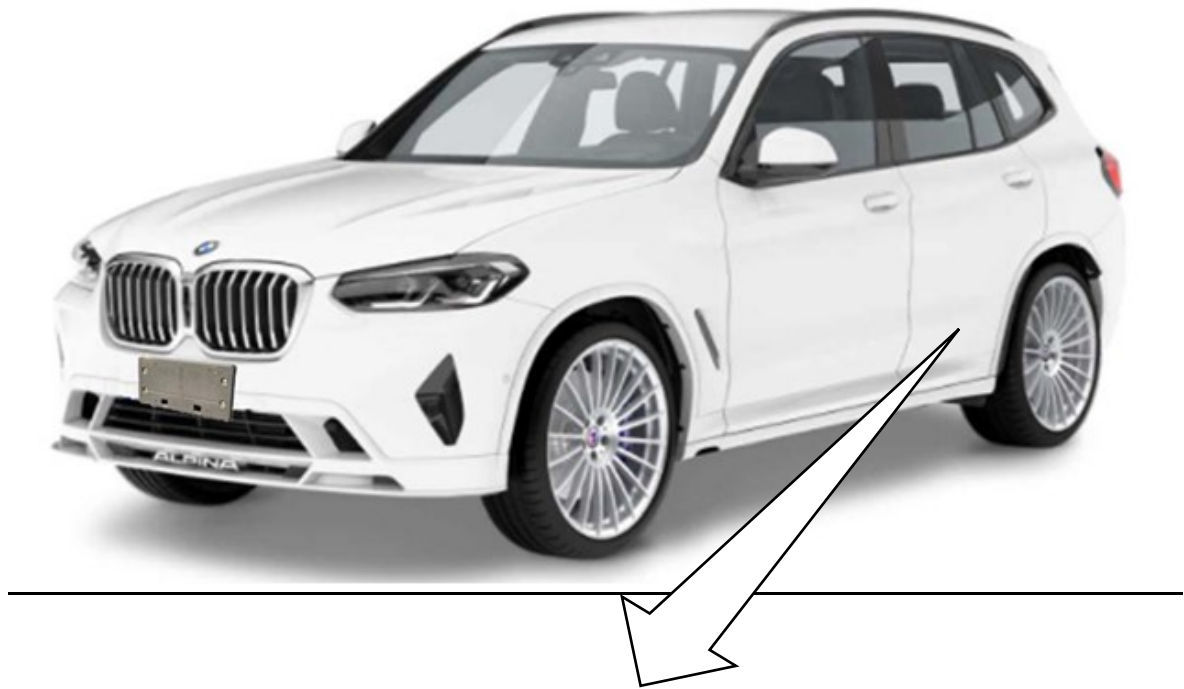
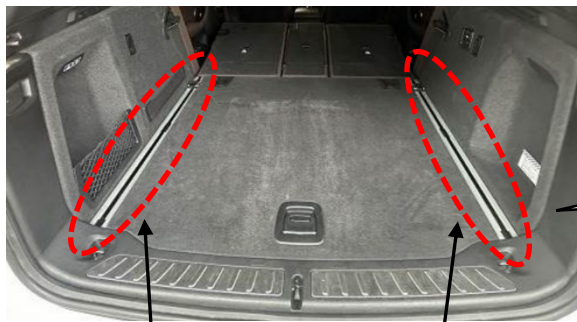
基準不適合発生箇所
固定レール

ラゲッジルームの荷物固縛用の固定レールにおいて、車体と締結するボルトにかかる強度検討が不十分なため、車両の後面が衝突により衝撃を受けた際、固定レールの最後部を固定しているボルトが折損して固定レールが前方に押し出されることがある。そのため、後部座席の乗員に固定レールが接触し、負傷するおそれがある。

全車両、固定レールの後部ボルトを対策品に交換し、専用のワッシャを新たに追加する。
