## 改善箇所説明図

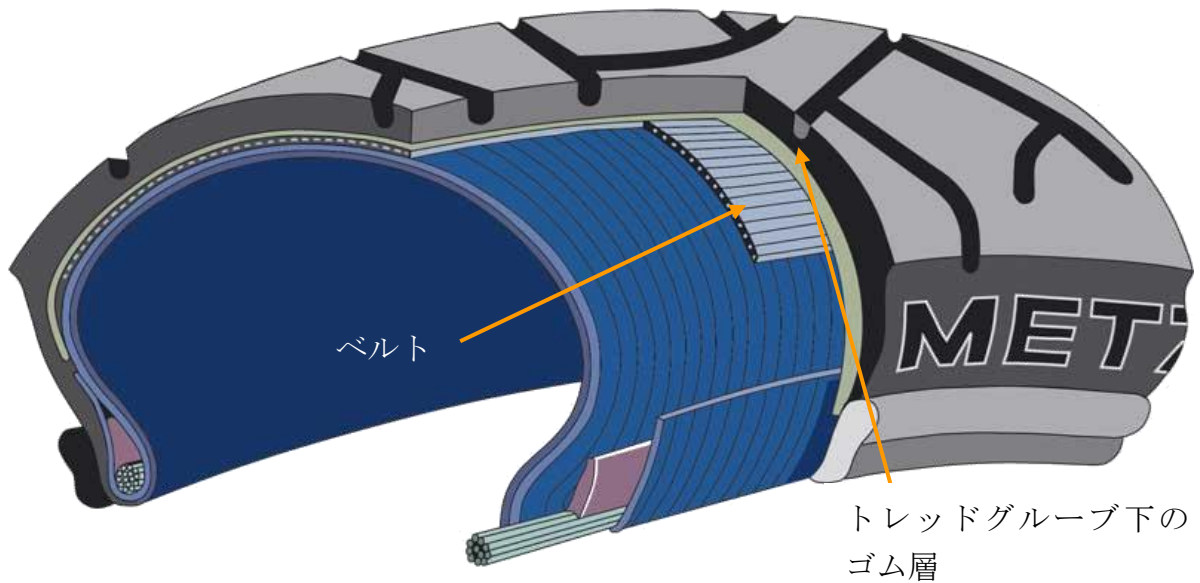
二輪車用タイヤにおいて、空気圧が低いなど特定の条件下で走行した場合、タイヤ表面が不規則に摩耗し、タイヤ内部構造の一部であるベルトが破損することがある。

そのため、そのまま使用を続けると、タイヤ表面のトレッド層の一部が剥離、または急激に空気漏れをするおそれがある。

タイヤを対策品に交換する。

識別：タイヤ側面の年週コードによる。
