神奈川県横浜市内エレベーター事故調査報告書(概要)

社会資本整備審議会 昇降機等事故調査部会

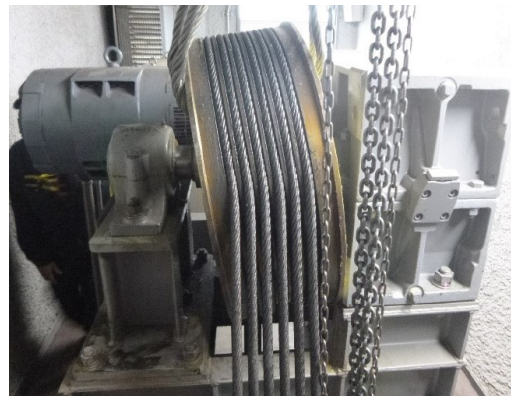
- 発生日時: 令和4年10月11日(火)6時頃
- 発生場所: 神奈川県横浜市 横浜市立みなと赤十字病院
- 概要: エレベーター走行中に巻上機綱車軸が折損した。当該エレベーターに地下1階から乗り込んだ警備員が、かご内で異常な揺れを感じ、2階で降りた直後に通報したことで発覚した。負傷者はいなかった。

写真1 巻上機外観
(事故発生時(事故機))

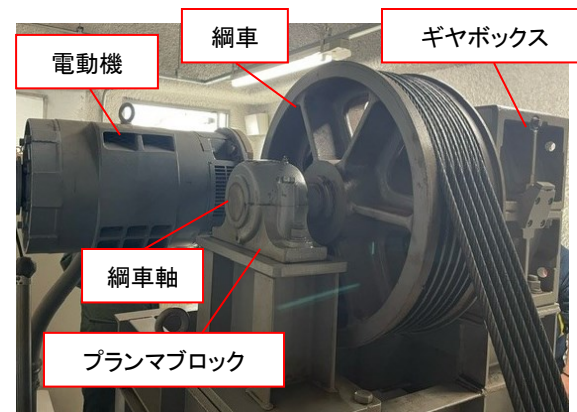
写真2 巻上機外観
(通常時(隣接号機))

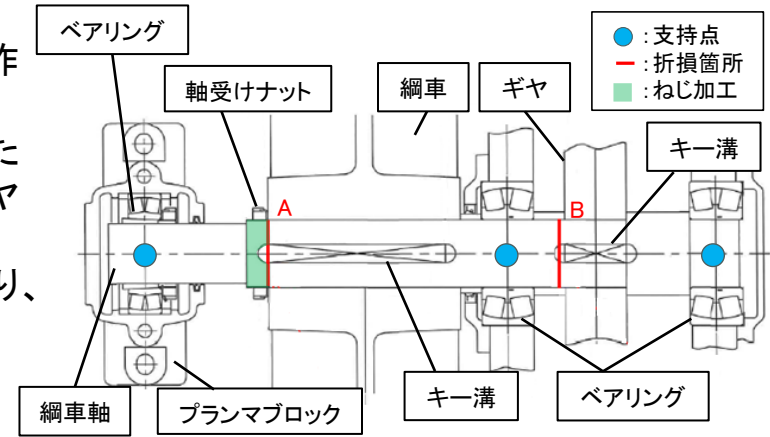
図1 綱車軸まわりの構造

- 綱車軸は2箇所折損していた(図1 A、B)。

調査内容	調査結果
成分分析	SCM440Hの規格値を満足していた。
破面の外観観察、SEM観察	【綱車取付端部(A部)】ねじ谷部の底に破壊の起点が認められた。破面にはストライエーションが観察された。 【ギヤ取付端部(B部)】綱車取付端部よりも金属光沢を呈し、比較的新しい破面であった。
引張試験 【SCM440のJIS参考値(JIS G 4105:1979)】 引張強度980MPa以上、降伏点:835MPa以上	引張強度は822MPa、降伏点は631MPaであり、JIS参考値を下回っていた。 新品軸の場合、引張強度は815MPa、降伏点は620MPaであった。
硬さ試験	・折損軸表層の硬さ試験を実施したところ、HB263であり、引張強度に換算した値は880MPaであった。 ・断面部の硬さはHB220~295であり、傾向なくばらついていた。

- 事故機の綱車軸の破面の観察結果から、A部は疲労破壊によって折損したことが認められる。
- 事故発生時、かご内で異常な揺れを感じた後もエレベーターが動いていたこと、B部の破面が比較的新しくなったことから、最初に疲労破壊によりA部が折損し、その後ギヤから綱車へ動力を伝達していたB部が折損したと推定される。
- B部が折損したのは、A部が折損したことにより、軸に作用する荷重を片持ち状態で支持することになったためであると考えられる。

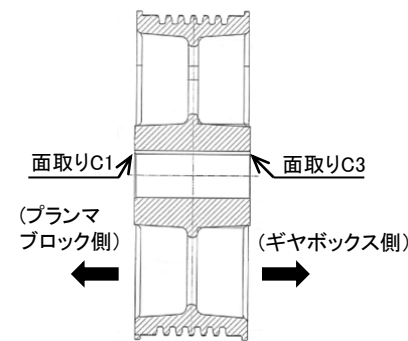
図2 綱車断面図

- 綱車には綱車軸との取付端部に面取り加工が施されており、横浜エレベータによると正規の向きはプランマブロック側が1mmの面取り、ギヤボックス側が3mmの面取りである(図2)。
- しかし、事故機は綱車の取付向きが逆になっていた。

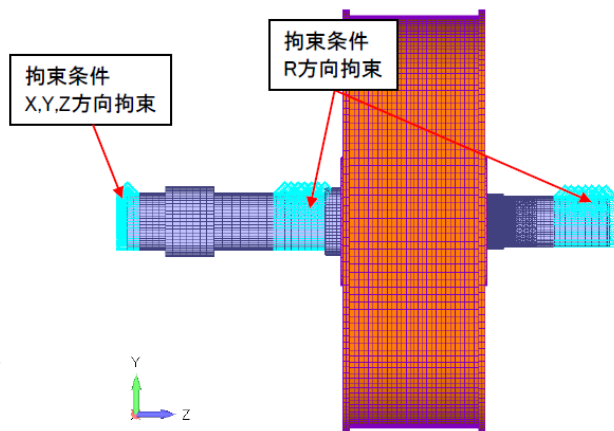
図3 解析モデル

- 綱車軸に作用する最大主応力をFEM解析により確認した。解析モデルは図3、解析結果は下表のとおりである。
- 基本設計因子【A】【B】より、キー溝＋圧入の条件にねじ加工部が重なることで最大主応力が大きくなり、その発生箇所は事故機と同様にねじの谷部であると推定される。
- 基本設計因子【B】の最大主応力を基に切欠係数を逆算すると3.84であり、設計時の疲労強度評価に使用されていた切欠係数2.2に対して1.75倍となり、切欠係数を小さく見積もっていたため実際の最大主応力が大きくなったと考えられる。
- 組立て因子【C】より、綱車取付向きが逆の場合の最大主応力は324MPaであり、基本設計因子【B】の最大主応力の289MPaに対して1.12倍となった。これは、綱車が逆向きになることでA部側が3mmの面取りとなり、折損箇所が生じるモーメントが大きくなるためであると考えられる。取付向きが逆となってしまったのは、横浜エレベータから住友重機械ギヤボックスへ提供された図面に、綱車の取付向きが明示されておらず、取付け向きがあることを認識せず組み立てを行っていたためであると考えられる。
- 折損軸の表面硬さより換算した引張強度から算出した疲労限度308MPa、及び組立て因子【C】の最大主応力324MPaから算出される安全率は0.95となり、1.0を下回る結果となった。このことから、疲労破壊により折損した可能性があると考えられる。

基本設計因子		組立て因子
	【A】 (キー溝＋圧入)	【B】 (【A】＋ねじ)	【C】 (【B】＋綱車逆取付)
最大主応力発生箇所	キー溝底部	第1ねじ谷部	第1ねじ谷部
最大主応力(①)	180MPa (第1ねじ谷部は108MPa)	289MPa	324MPa
疲労限(②)	343.4MPa(疲労強度評価時の疲労限度)		
疲労限(③)	308MPa(事故機の表面硬さから換算した引張強度(880MPa) × 0.35)		
安全率(②/①)	1.91	1.19	1.06
安全率(③/①)	1.71	1.06	0.95

- (1) エレベーターの製造業者に対して、減速機の製造・発注に際し、綱車軸の疲労強度評価において使用する材料強度（設計値）、切欠係数について次のことを指導すること。
 - ・材料強度（設計値）については、熱処理の影響を考慮した値とすること。
 - ・切欠係数については、事故機のように綱車軸の危険断面の形状がJEASで規定されていない形状の場合、解析などで検討し設定すること。
- (2) 事故機の製造業者に対して、減速機製造業者へは設計上必要な情報を過不足なく伝え、適切に共有するよう指導すること。同様に事故機の減速機製造業者に対しては、共有された情報を作業要領書内に漏れなく盛り込むよう指導すること。
