神奈川県横浜市内エレベーター事故調査報告書

令和7年3月

社会資本整備審議会

発生日時：令和4年10月11日（火）6時ごろ

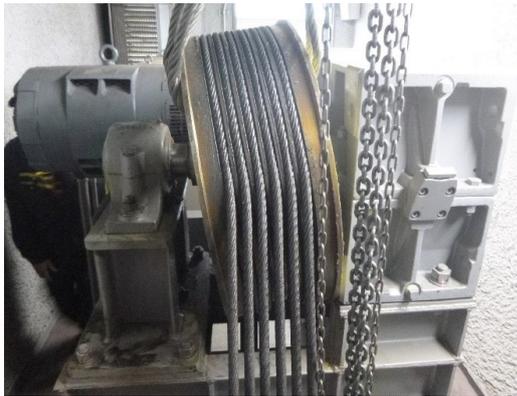
写真 1 卷上機外観（事故発生時（事故機））

- ・事故機の綱車軸破面の観察結果から、折損 A 部（綱車取付端部）は疲労破壊によって折損したことが認められる。
- ・事故発生時、かご内で異常な揺れを感じた後もエレベーターが動いていたこと、折損 B 部（ギヤ取付端部）の破面が比較的新しかったことから、最初に疲労破壊により A 部が折損し、その後ギヤから綱車へ動力を伝達していた B 部が折損したと推定される。
- ・B 部が折損したのは、A 部が折損したことにより、軸に作用する荷重を片持ち状態で支持することになったためであると考えられる。

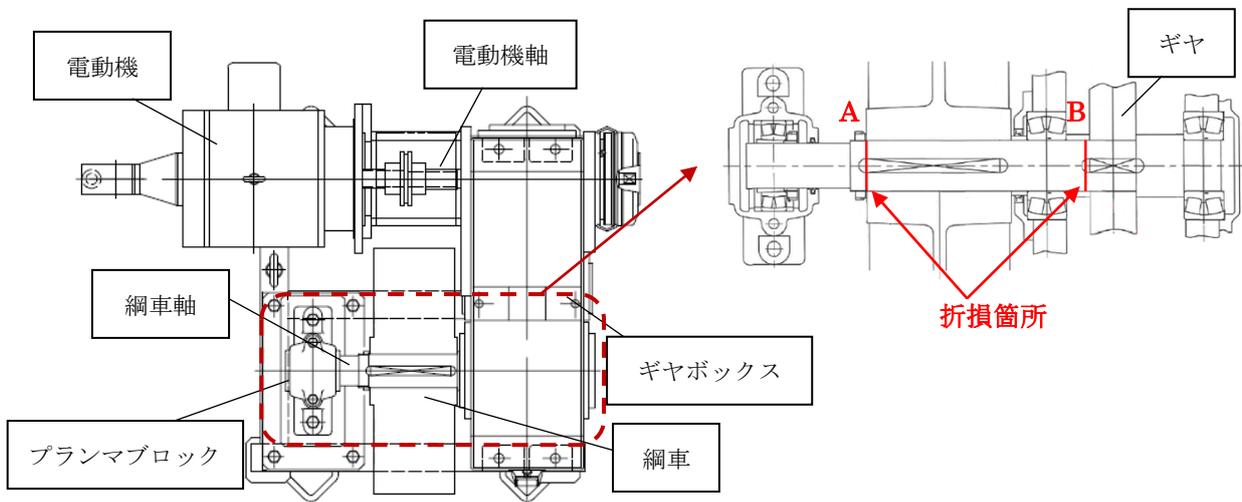
- ・事故発生時、巻上機の綱車軸が折損して綱車が台座に落下していた状態であった(写真1)。写真2は、隣接号機(事故機と同一仕様)の外観写真である。
- ・綱車軸は2箇所折損しており、プランマブロック側の綱車取付端部(図1A、写真3)とギヤボックス内のギヤ取付端部(図1B、写真4)であった。

図 1 卷上機上面図及び網車軸断面図

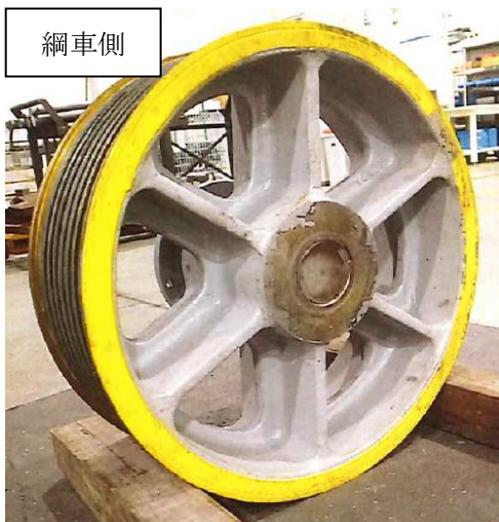
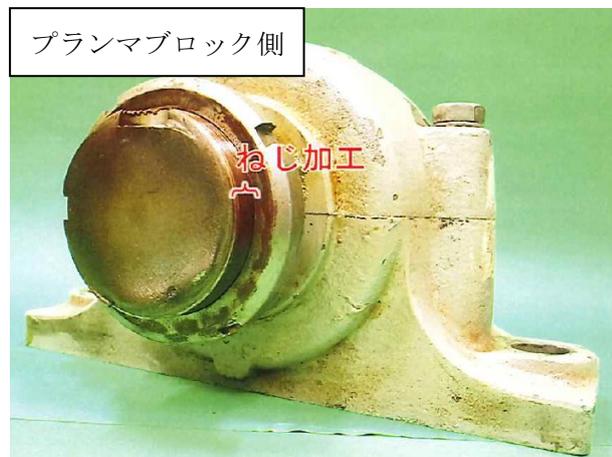
写真 3 折損箇所 A（プランマブロック側の網車取付端部）

- ・【材料管理】綱車軸の材料管理が適切でなく、事故機においては均一な熱処理がされていなかったことにより綱車軸の強度が設計値と比べて低下していたと考えられること。
- ・【構造設計】事故機の綱車軸折損箇所（折損 A 部）はねじ加工とキー溝加工が重なっており、当該箇所は軸全体の中で最大主応力が発生する箇所であったと考えられること。
- ・【疲労強度計算】綱車軸の疲労強度評価における切欠係数を実態よりも小さく見積もっていたと考えられること。
- ・【情報伝達】事故機は、計画設計時より実施設計時の方が、かご質量と釣合おもり質量が重くなっていたこと、綱車が逆向きに取り付けられていたことにより、折損箇所（折損 A 部）に作用するモーメントが大きくなってしまったと考えられること。

- (1) エレベーターの製造業者に対して、減速機の製造・発注に際し、綱車軸の疲労強度評価において使用する材料強度（設計値）、切欠係数について次のことを指導すること。
 - ・材料強度（設計値）については、熱処理の影響を考慮した値とすること。
 - ・切欠係数については、事故機のように綱車軸の危険断面の形状が JEAS で規定されていない形状の場合、解析などで検討し設定すること。
- (2) 事故機の製造業者に対して、減速機製造業者へは設計上必要な情報を過不足なく伝え、適切に共有するよう指導すること。同様に事故機の減速機製

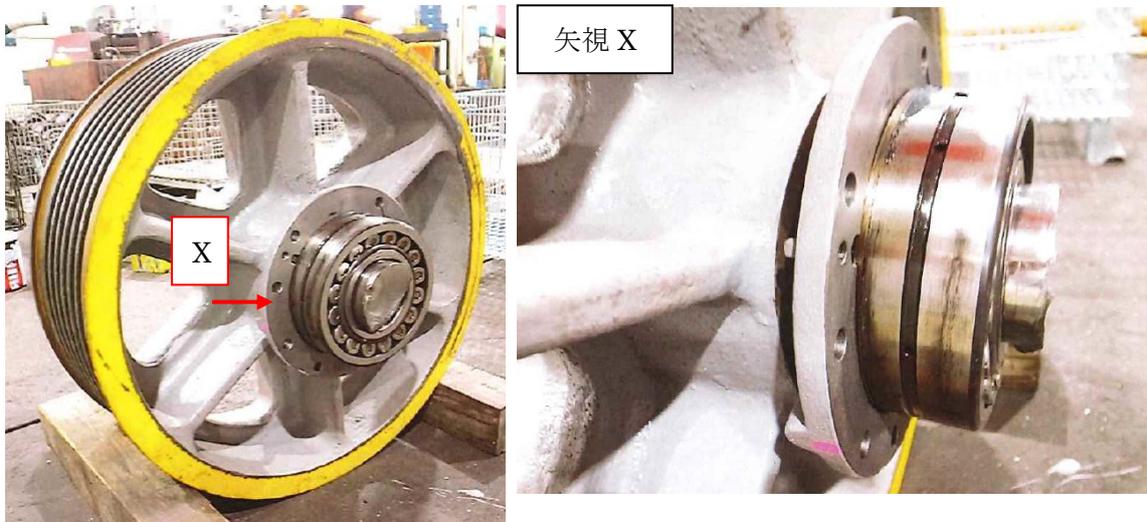
写真4 折損箇所B（ギヤボックス内のギヤ取付端部）

なお、ギヤ嵌合端部（折損 B 部）は、A 部が折損したことにより、綱車軸に作用する荷重を片持ち状態で支持することになったため、副次的に折損したと考えられる。

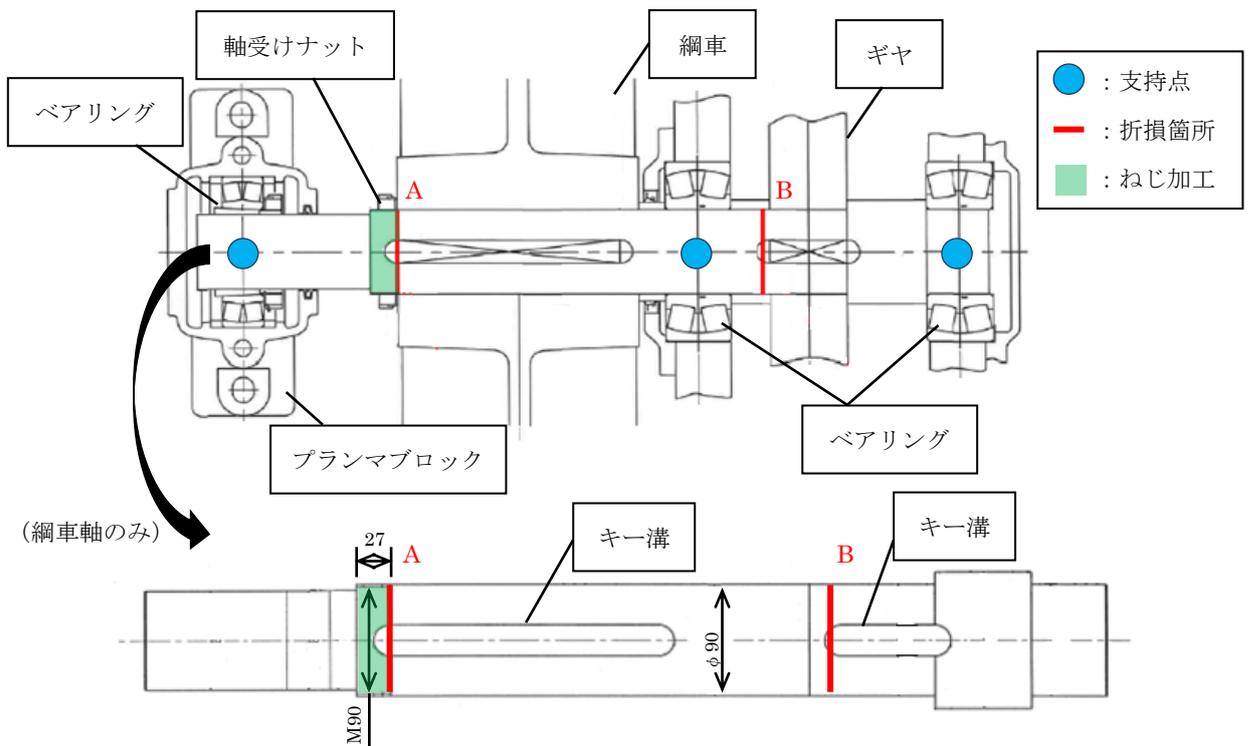
- ・綱車軸にはキー溝加工、段付き加工及びねじ加工(M90)が施されている。ねじ加工は綱車取付端部でキー溝加工と重なる位置で施されており、折損箇所は当該箇所であった（図2）。
- ・綱車軸の材質はクロムモリブデン鋼(SCM440H)であり、調質熱処理（焼入れ焼戻し、全体焼入れ）された素材（機械加工前の円柱状の原材料（φ120mm））を住友重機械ギヤボックスで軸の形状に機械加工している。
- ・住友重機械ギヤボックスでは、熱処理後の素材（φ120mm）の材料特性を確認するために、抜取り検査（抜取り数は製造のロット数による）により表面硬さの確認を実施している。事故機のロットの表面硬さはHB285であり、管理値（HB269～302）を満足している。
- ・その他、熱処理後の素材の材料特性については、熱処理事業者との取引開始前に、その特性を確認するための試験として確性試験を実施している。当該試験における断面硬さの結果は図3のとおりであり、中心に向かうにつれ硬さの値が小さくなる傾向となっている。
- ・住友重機械ギヤボックスは、熱処理後の素材の管理値を平成15年に表2のとおり変更している。

図2 網車軸まわりの構造

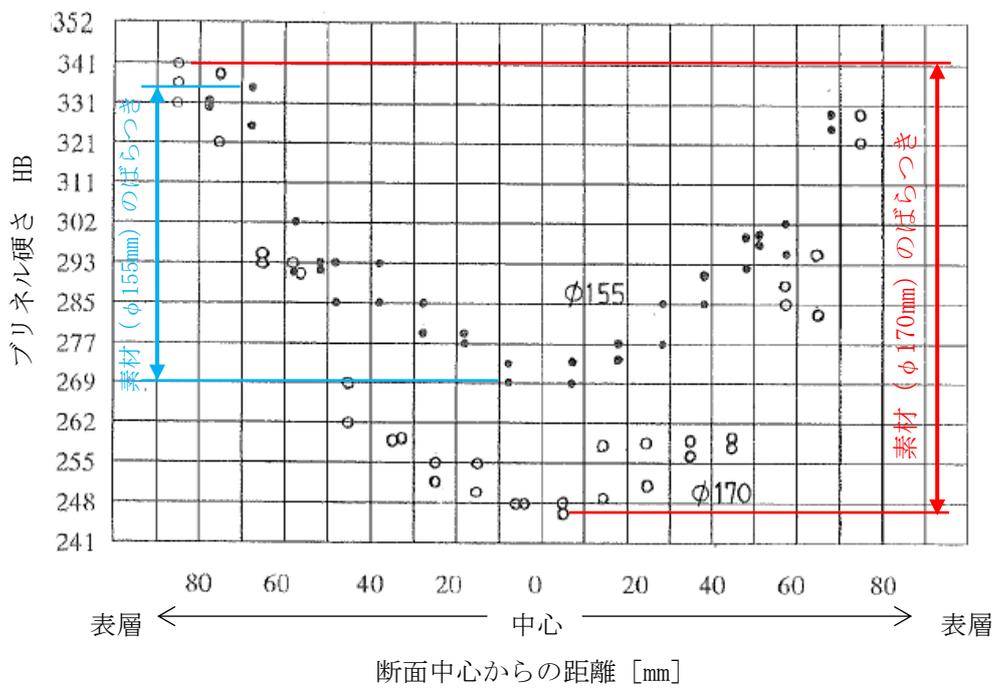
図3 確性試験における断面硬さの試験結果

- ・住友重機械ギヤボックスでは、熱処理（焼入れ・焼戻し）後の素材（ $\phi 120\text{mm}$ ）を綱車軸の形状に機械加工しており、特にねじ加工部の折損箇所は $\phi 90\text{mm}$ まで切削していることから、焼入れ・焼戻しされていない組織の割合が増加してしまっていた可能性が考えられる。
- ・住友重機械ギヤボックスでは、熱処理事業者との取引開始前に確性試験により熱処理後の素材の表面硬さ及び断面硬さを確認しているが、芯部になるほど硬さが低下している（図 3）。表面と芯部で硬さが異なるのは冷却速度が異なるためであり、適切な熱処理条件の設定ができていなかった可能性が考えられる。
- ・平成 15 年に熱処理の管理値を変更し断面硬さの基準を低くしたことも、強度低下の要因となった可能性が考えられる（表 2）。

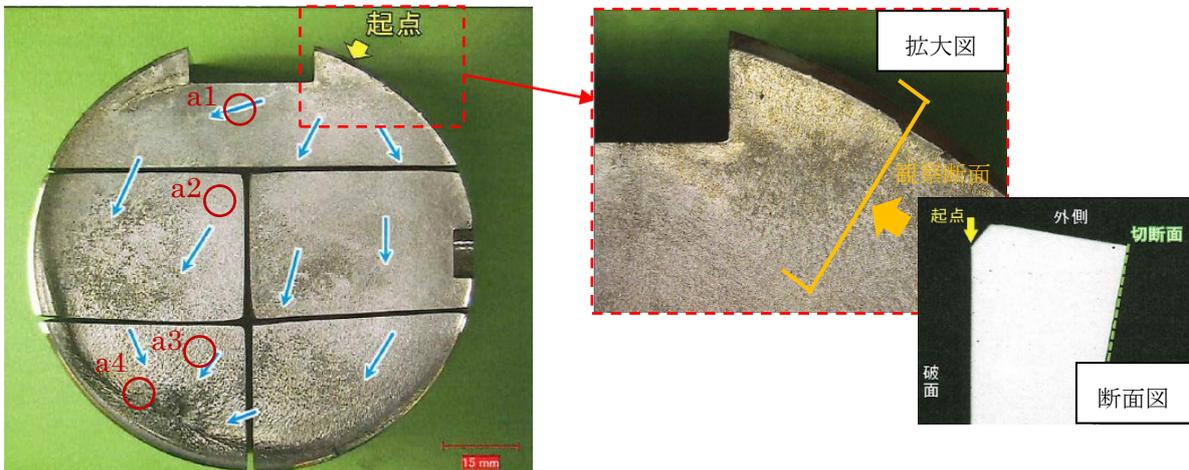
- ・写真 5 に破面 A の様子を示す。破面の巨視的様相から矢印で示すキー溝近傍を起点とした亀裂の伝播を示す流れ模様が観察された。また、ねじ谷部の底に破壊の起点が認められた。
- ・写真 5 のキー溝付近 (a1) では、不明瞭ながら疲労破壊の特徴であるストライエーションが観察された (写真 6)。
- ・写真 5 の亀裂進展部 (a2) では、明瞭なストライエーションが観察された (写真 7)。また、最終破断部に近づくに従い (a3)、ストライエーションのピッチが広くなり振幅が大きくなっている (写真 8)。
- ・a4 では、延性破壊したことを示すディンプルが観察された (写真 9)。

写真 5 破面 A の様相

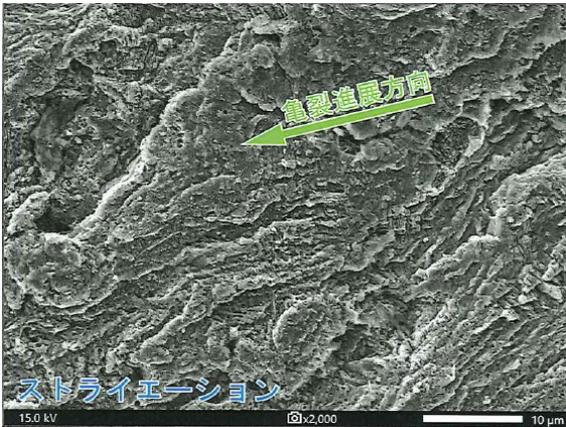
写真6 SEM 写真 (写真5 a1)

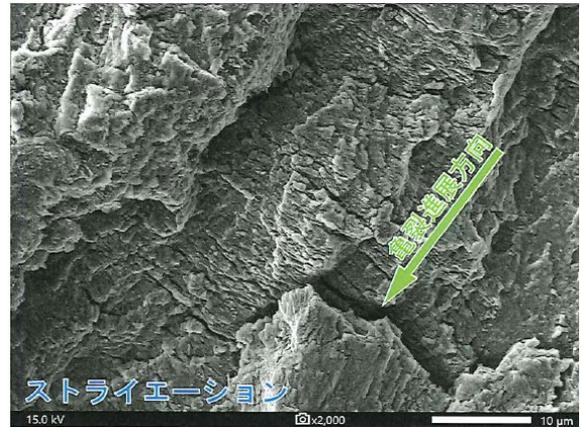
写真7 SEM 写真 (写真5 a2)

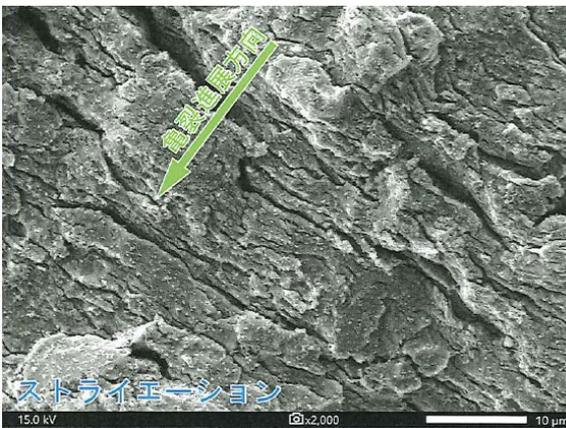
写真8 SEM 写真 (写真5 a3)

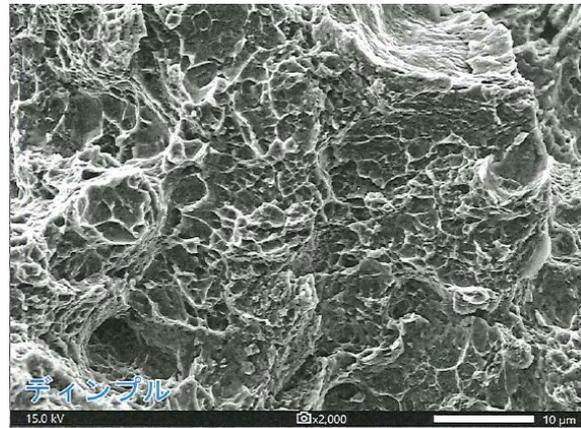
写真9 SEM 写真 (写真5 a4)

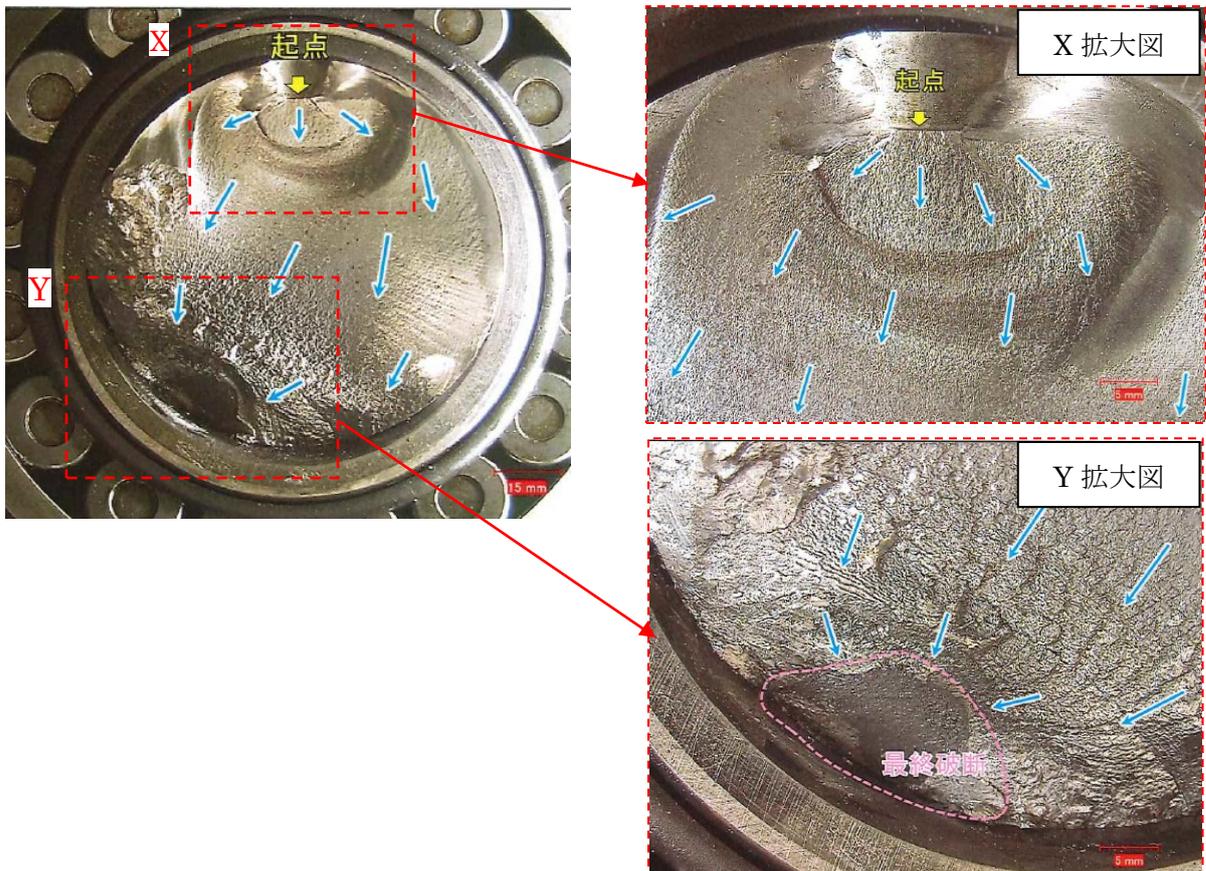
- 写真10に破面Bの様子を示す。破面Aとは異なり金属光沢を呈し、比較的新しい破面であった。破面の巨視的様相からキー溝底を起点とした亀裂の伝播を示す流れ模様が観察された。破面の様相の異なる突起部が最終破断部である。

写真 10 破面 B の様相

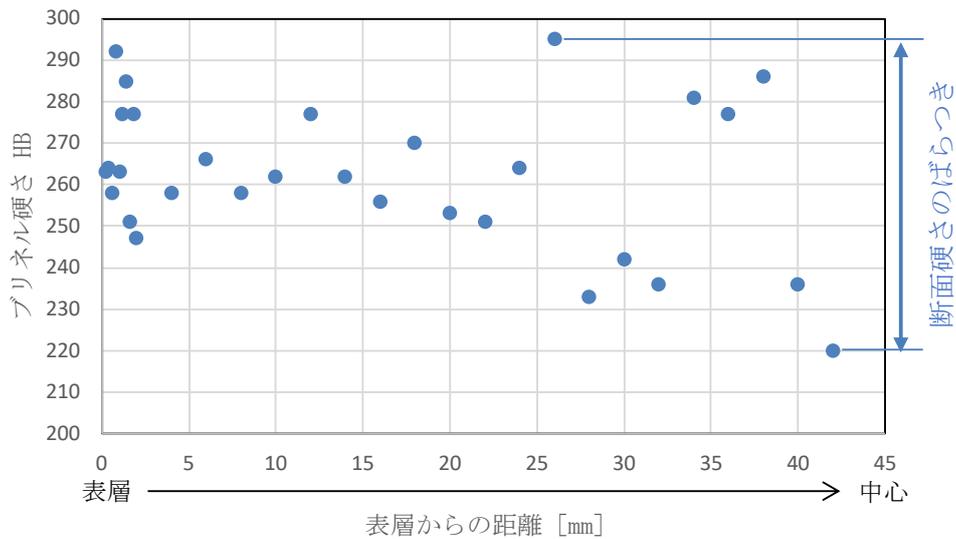
- ・折損軸表層の硬さ試験を実施したところ、HB263 であり、引張強度換算値は 880MPa であった。
- ・折損軸の断面全体について、硬さ試験を 30 箇所実施したところ、試験結果は HB220～295 であり、傾向なくばらついていた（図 4）。

図4 折損軸断面の硬さ測定結果

- ・表 4 に示すように、事故機の綱車軸の引張強度、降伏点が JIS 参考値よりも低いこと、及び 2.4.3(5) に示すように表面硬さが管理値よりも低く、断面部の硬さもばらつきが大きいことから、全体焼入れを指定しているが均一な熱処理がされていなかった可能性が考えられる。

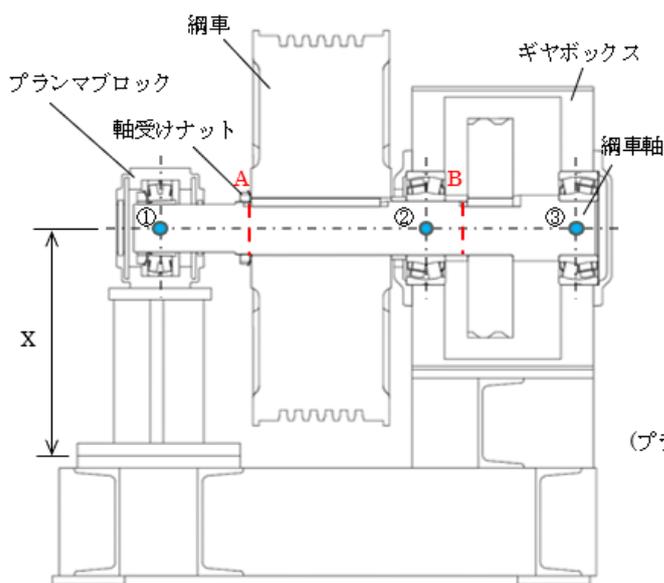
- ・住友重機械ギヤボックスによると、平成26年10月の折損事故後に綱車軸の芯出し要領を新たに作成したとのことである。要領では、ギヤボックス側軸先端のベアリング下側に隙間がないよう、必要に応じてプランマブロック下にスペーサーを挿入し、プランマブロック側の軸を押し上げた状態でプランマブロックを固定するとされている。
- ・事故機においては0.2mm分のスペーサーが挿入されており、事故機の軸芯高測定を実施したところ、綱車軸のプランマブロック側が0.14mm押し上げられた状態であった（図5中、X①-X③=0.14mm）。

図5 減速機断面図

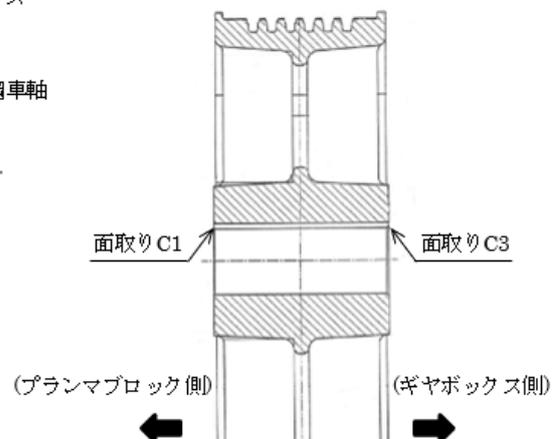
図6 綱車断面図

- ・綱車には、綱車軸との取付端部に面取り加工が施されており、横浜エレベータによると正規の向きはプランマブロック側が1mmの面取り、ギヤボックス側が3mmの面取りである（図6）。しかし、事故機は綱車の取付向きが逆になっていた。
- ・綱車の製造者である横浜エレベータより、住友重機械ギヤボックスに提供された図面には、綱車取付け向きが明示されていなかった。

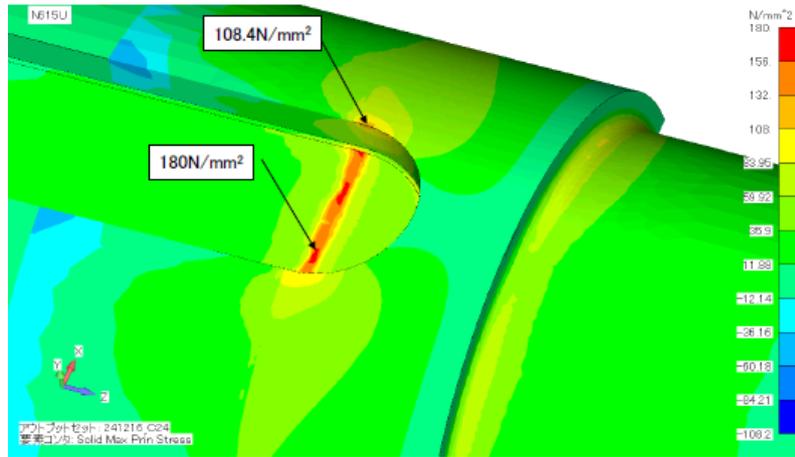
- ・解析結果を表 5 及び図 8～図 10 に示す。
- ・解析結果の妥当性を確認するため、応力集中係数の計算式として一般的に使用されている Peterson の式により算出した応力集中係数 (2.861) と、FEM 解析より得られたねじ加工の有無による応力集中係数 (2.676^{*5}) を比較したところ、その誤差は約 7%であることから妥当であると考えられる。
 ※5 表 5 より $2.676=289\text{MPa}/108\text{MPa}$ 。
- ・表 5 の基本設計因子【A】と【B】の結果より、キー溝+圧入の条件にねじ加工部が重なることで最大主応力が大きくなり、その発生箇所は事故機と同様に第 1 ねじ谷部であると推定される。

図 8 解析結果 (【A】、キー溝+圧入の条件)

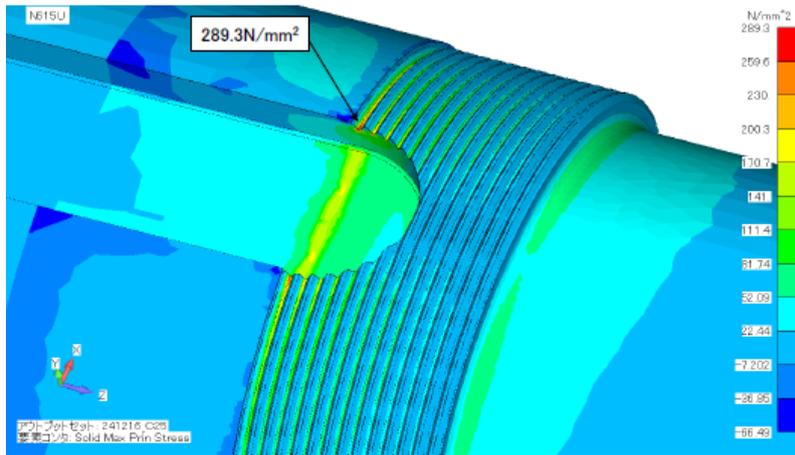
- ・事故機の折損軸の表面硬さから算出した疲労限度は 308MPa であり、設計時の疲労強度評価に使用されていた疲労限度 343.4MPa に対して 0.90 倍となり、安全率が小さくなっていたと考えられる。
- ・表 5 の基本設計因子【B】の最大主応力を基に切欠係数を逆算すると 3.84 であり、設計時の疲労強度評価に使用されていた切欠係数 2.2 に対して 1.75 倍となり、切欠係数を小さく見積もっていたため実際の最大主応力が大きくなったと考えられる。
- ・表 5 の組立て因子【C】より、綱車取付け向きが逆の場合の最大主応力は 324MPa であり、基本設計因子【B】の最大主応力の 289MPa に対して 1.12 倍となった。これは、綱車が逆向きになることで折損 A 部側が 3mm の面取りとなり、折損箇所が生じるモーメントが大きくなるためであると考えられる。
- ・取付け向きが逆となってしまったのは、横浜エレベータより住友重機械ギヤボックスへ提供された図面に、綱車の取付け向きが明示されておらず、取付け向きがあることを認識せず組み立てを行っていたためであると考えられる。
- ・折損軸の表面硬さより換算した引張強度から算出した疲労限度 308MPa、及び組立て因子【C】の最大主応力 324MPa から算出される安全率は 0.95 となり、1.0 を下回る結果となった。このことから、疲労破壊により折損した可能性があると考えられる。

図 9 解析結果 (【B】、【A】 + ねじの条件)

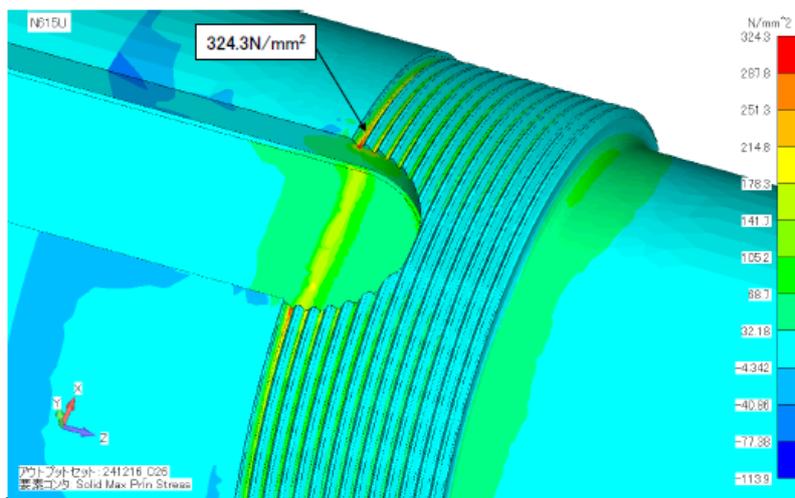
- ・表 5 の基本設計因子【B】と組立て因子【C】の結果より、綱車の取付け向きが逆であると、最大主応力が大きくなると推定される。

図 10 解析結果 (【C】、【B】 + 網車逆取付の条件)
