宮城県仙台市内エレベーター事故調査報告書(概要)

事故の概要等

社会資本整備審議会 昇降機等事故調査部会

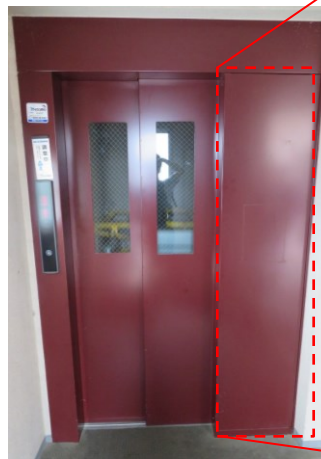
写真1 最上階乗場

- かごが最上階である4階の床レベルよりも約310mm上で停止していた。
- 釣合おもりは緩衝器に衝突し、緩衝器は35mm圧縮していた。

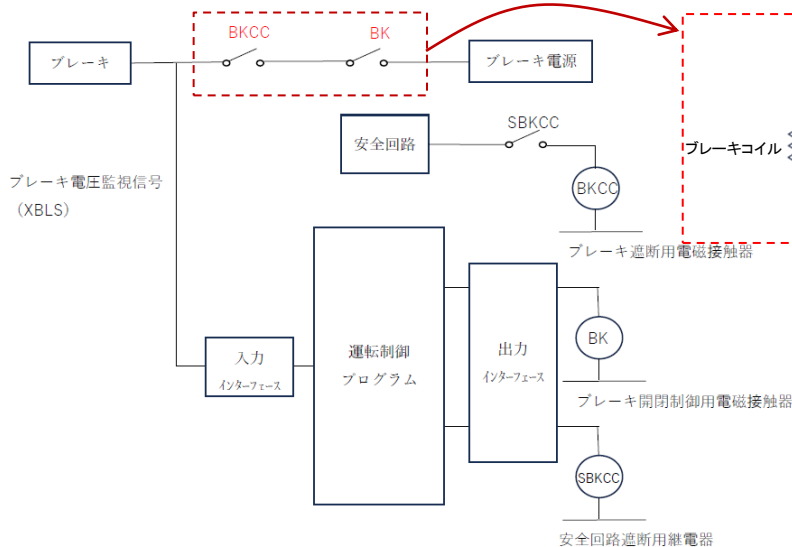
図1 ブレーキ回路の模式図

- ブレーキ電源からの電流のON/OFFを2つの電磁接触器(BK、BKCC)で制御している。
- BKはブレーキ開閉制御用電磁接触器であり、かごが走行/停止する度に動作する。
- BKCCは異常検知時のブレーキ遮断用電磁接触器であり、エレベーターの主電源がONになり安全回路が機能している間は常に閉じている。
- 運転制御プログラムはブレーキへ印加される電圧(XBLS)を常時監視しており、BKのON/OFF状態とXBLSの整合性に異常が検知された場合にBKCCによりブレーキ電源を遮断し、エレベーターを停止させる回路となっている。

- 事故機のブレーキ回路は、BKの異常を検知し、BKCCにてブレーキ回路を遮断できる回路構成であったが、BKCCの異常が検知されない回路構成となっており、BKCCの異常時にブレーキ回路を遮断することができない設計であった。
- 東芝は、当該ブレーキ回路をフェールセーフ設計と認識していたが、フェールセーフ設計とは、「それぞれの接点に溶着等の不具合が生じた場合でも、運行指令と接点からの信号又はブレーキの作動状態等との不整合を検知するなどし、自動的にかごを制止させる設計」※であることから、当該回路はフェールセーフ設計に該当しないと認められる。
※平成28年11月11日付 国土交通省住宅局建築指導課長通知(国住指第2606号)
- フェールセーフ設計に該当しない場合は、電磁接触器の交換基準を製造業者が示す必要があるが、フェールセーフ設計と誤認していたため、BKCCの交換目安は示されていたものの、BK、BKCCともに交換基準は示されていなかったと認められる。

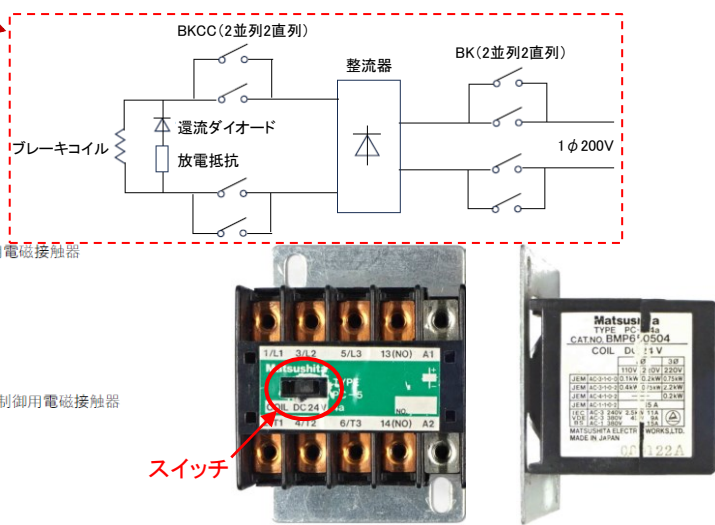
写真4 電磁接触器外観

- BK、BKCCいずれも同一製造元の同一型番である(写真4、図2、図3)。
- BKは平成20年4月1日に交換した履歴があるが、BKCCは設置後約24年間交換履歴がない。
- 東芝が公開している資料によれば、BKCCの交換目安は5年とのことである。

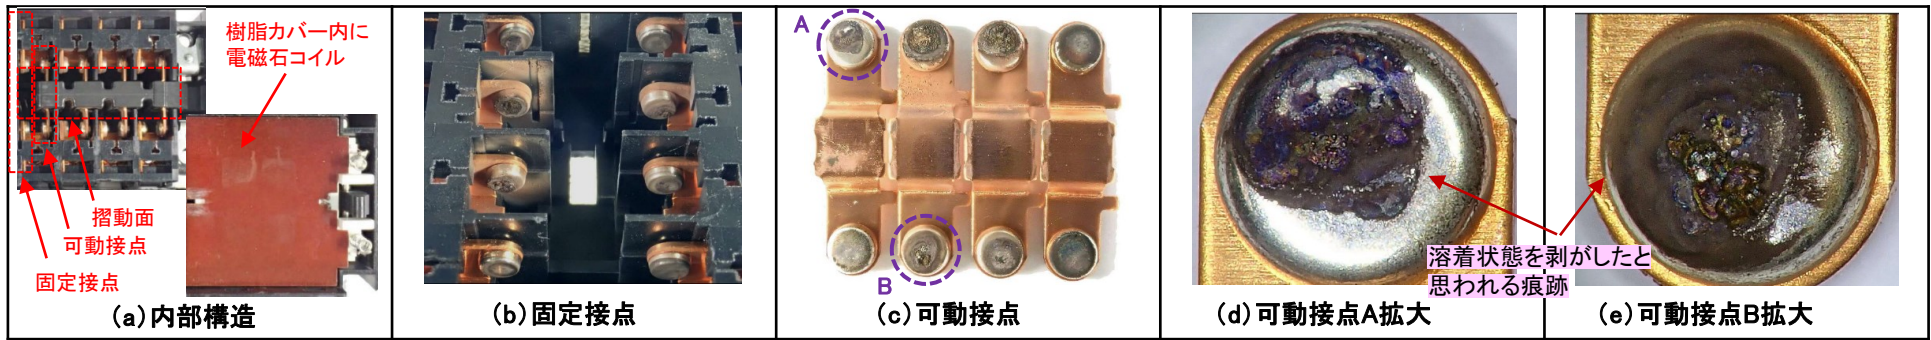
写真5 電磁接触器(BK)の内部写真

- 電磁接触器(BK)の接点面には溶着があったと判断される痕跡があり、事故発生時は接点溶着によりON故障※が発生していたと推定される。接点溶着に至った原因については、開閉アークにより経年的に溶着したものと考えられる。
※ON故障: 電磁接触器に電流が流れていない状態において接点が電磁接触器の通電時(ON時)と同様な状態になっている故障状態。
- 電磁接触器(BKCC)の接点面には僅かではあるが銀の析出が確認されたことから、BKCCは直流回路での経年使用により接点材が転移して溶着したものと考えられる。
- 事故機に使用されていた電磁接触器(BK、BKCC)は、永久磁石を使うことで開閉する力を低減させる構造であり、少ない電力で動作できる反面、開離力が弱いため、溶着しやすい構造であると考えられる。
- 開閉アークによる溶着、銀の析出による溶着に加え、開離力が弱い構造であることも起因してON故障に至った可能性が考えられる。
