宮城県仙台市内エレベーター事故調査報告書

令和7年3月

社会資本整備審議会

発生場所：宮城県仙台市内 共同住宅

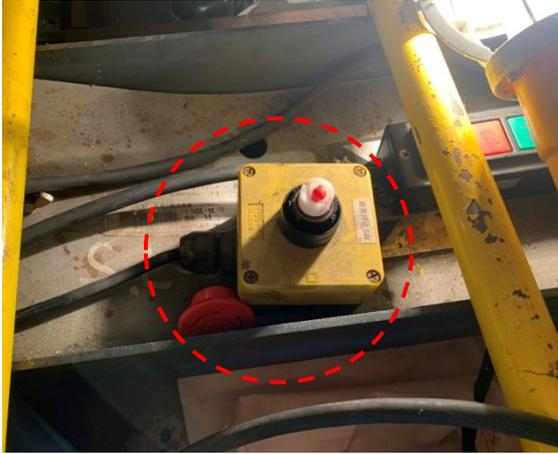
写真1 かご内安全スイッチ

- ・かごが最上階である4階の床レベルよりも約310mm上で停止していた。
- ・かご上安全スイッチとかご上給油器が破損していた（写真1、写真2）。

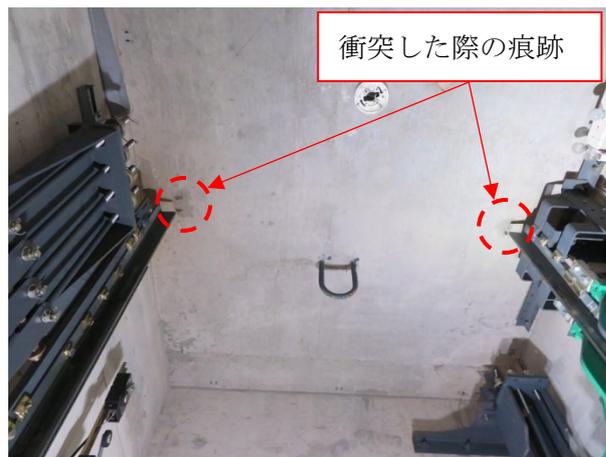
写真3 昇降路頂部

- ・昇降路頂部には給油器が衝突した痕跡が残っていた（写真3）。
- ・かご内照明パネルがずれていた（写真4）。
- ・釣合おもりは緩衝器に衝突し、緩衝器は35mm圧縮していた（損傷なし）。

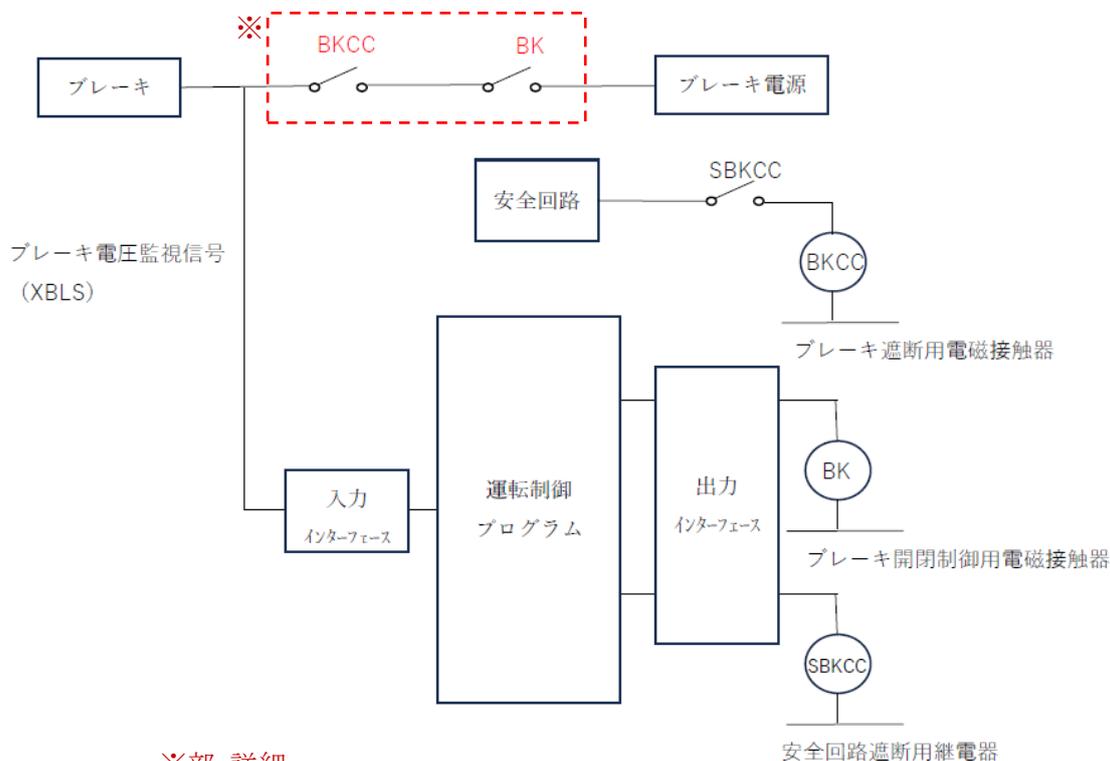
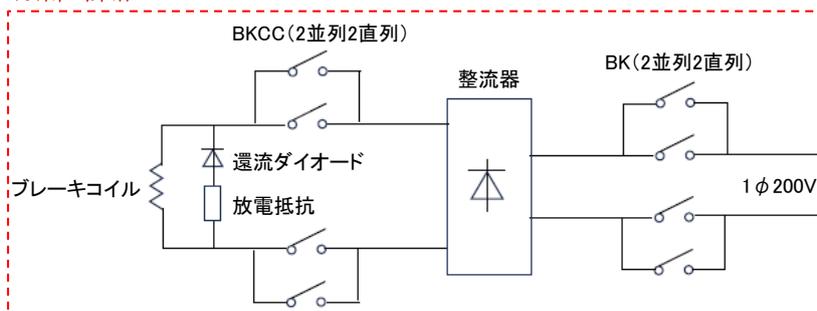
図3 ブレーキ回路の模式図

- ブレーキ回路の模式図を図3に示す。
- ブレーキ電源からの電流のON/OFFを2つの電磁接触器（BK及びBKCC）で制御している。
- BKはブレーキ開閉制御用電磁接触器であり、かごが走行/停止する度に動作する。一方、BKCCは異常検知時のブレーキ遮断用電磁接触器であり、エレベーターの主電源がONになり安全回路が機能している間は常に閉じている。
- 運転制御プログラムはブレーキへ印加される電圧（ブレーキ電圧監視信号：XBLS）を常時監視し、BKのON/OFF状態とXBLS信号の整合性を確認する保護論理機能を有している。上記の整合性に異常が検知された場合には、安全回路遮断用継電器（SBKCC）により安全回路を遮断することで、BKCCによりブレーキ電源を遮断し、エレベーターを停止させる回路となっている。

- ・事故機のブレーキ回路は、BK の異常を検知し、BKCC にてブレーキ回路を遮断できる回路構成であったが、BKCC の異常が検知されない回路構成となっており、BKCC の異常時にブレーキ回路を遮断することができない設計であった。
- ・東芝は、当該ブレーキ回路をフェールセーフ設計と認識していたが、フェールセーフ設計とは、「それぞれの接点に溶着等の不具合が生じた場合でも、運行指令と接点からの信号又はブレーキの作動状態等との不整合を検知するなどし、自動的にかごを制止させる設計」^{※4}であることから、当該回路はフェールセーフ設計に該当しないと認められる。

- ・事故機及び事故機と同様のブレーキ回路を有する昇降機はフェールセーフ設計に該当するとしていたが、非該当に改めた。それにともない、電磁接触器 (BKCC) の交換基準を定め、また電磁接触器 (BK) については交換の目安を定め公開資料の改訂を実施した。交換基準及び交換の目安の具体的な年数は改定済み公開資料による。
また、所有者へ社外 HP 更新情報や口頭説明により周知した。

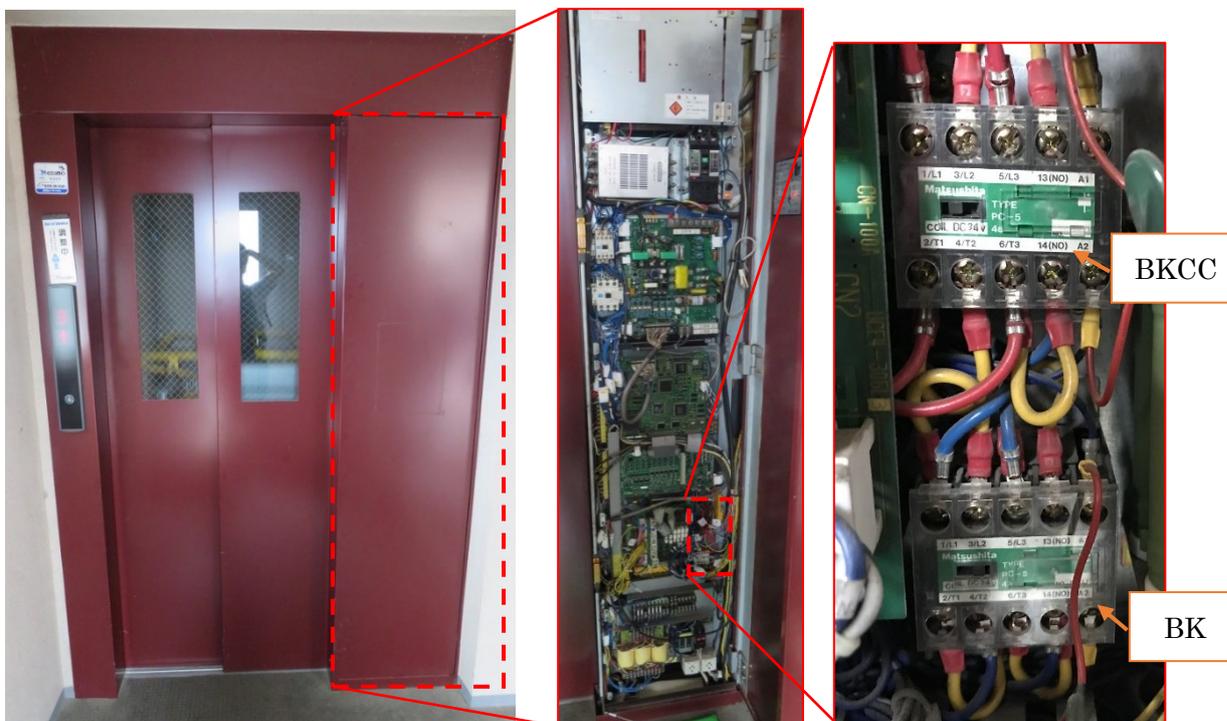
写真8 BK及びBKCC
(事故発生時)

- ・事故機の制御盤は最上階である4階乗場の三方枠内に配置されており、ブレーキ回路を構成する電磁接触器（BK、BKCC）は制御盤内部の右下に構成されている（写真6～8）。
- ・コスモによれば、定期検査時に電磁接触器の目視点検を実施しているが事故直近の検査（令和5年4月10日）では異常はなかった。
- ・BKは平成20年4月1日に交換履歴があるが、BKCCは設置後約24年間交換履歴がない。
- ・東芝が公開している資料（定期交換部品）によれば、BKCCの交換目安は5年とのことである。
- ・東芝によれば、事故機のブレーキ回路はフェールセーフ設計であり、BKは定期交換部品に該当しないことから交換目安を示していない。
- ・コスモによれば、事故発生後、BK及びBKCCに固渋の不具合が見られたため、いずれも新品に交換したとのことである。
- ・交換前の電磁接触器はBKもBKCCも同一製造元の同一型番である（表1）。いずれも、内部のコイルに電流が流れることでアーマチュアが可動し、固定接点と可動接点が接触して導通する仕組みであり、永久磁石によるアシスト機能が付加されている（図4、図5）。また、交流電流遮断用である。交換後のBK、BKCCは、永久磁石によるアシスト機能がないタイプであり、BKCCは直流電流遮断用にも使用できるものである。

- ・BKCC は東芝が交換目安 (5 年) を公開しているにも関わらず、事故機においては設置後約 24 年間交換されていない等、適切な維持管理がされていなかったものと考えられる。

- ・保守契約を結んでいる事故機と同型機に対して、製造業者が設定する交換年数どおりに電磁接触器が交換されているかを確認し、交換されていないものについては交換を実施した。
- ・保守契約を結んでいる全ての昇降機に対して、製造業者が指定する交換基準、品名・交換履歴等が整理されたデータベース及び社内共有可能な管理システムを新たに開発し、運用を開始した。運用開始とともに、製造業者が設定した基準どおり部品交換を行うよう社員教育を実施した。

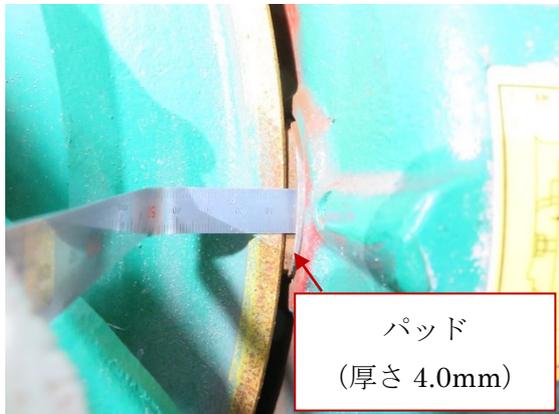
写真 9 事故後のブレーキパッド

- ・事故後のブレーキパッドの厚さは 4.0mm であり、直近の定期検査結果と同じであった（写真 9）。
- ・コスモによると事故後にブレーキ周りを確認したところ、パッドの摩耗粉などは確認されなかった（写真 10）。

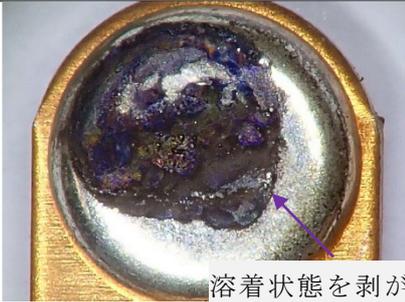
- ・事故機の電磁接触器 (BK、BKCC) の外部、内部を電磁接触器の製造業者において調査した (表 2)。
- ・BK、BKCC の外観上面には、どちらの凹部等にも粉塵等の付着は確認されるものの使用年数相当程度であった。また、外郭の破損等は認められなかった。
- ・BK、BKCC の内部には、どちらの摺動面にも大きな擦れ及び引っ掛かり等の痕跡は認められず、構造面や組立上の異常は認められなかった。
- ・BK、BKCC の電磁石コイルのはんだ付け状態は、どちらも異常は認められなかった。
- ・BK の接点には溶着があったと判断できる痕跡及び溶着状態を機械的に剥がしたと思われる痕跡が確認された。
- ・BKCC の接点面には銀の析出が確認された。
- ・BK、BKCC の鉄芯の吸着面等には、どちらも異物の付着及び噛み込んでいた痕跡等は認められなかった。

<p>溶着状態を剥がしたと思われる痕跡</p>

- ・電磁接触器 (BK) の接点面には溶着があったと判断される痕跡があり、事故発生時は接点溶着により ON 故障^{※3}が発生していたと推定される。接点溶着に至った原因については、開閉アークにより経年的に溶着したものと考えられる。
- ・電磁接触器 (BKCC) の接点面には僅かではあるが銀の析出が確認されたことから、BKCC は直流回路での経年使用により接点材が転移して溶着したものと考えられる。
- ・事故機に使用されていた電磁接触器 (BK、BKCC) は、永久磁石を使うことで開閉する力を低減させる構造であり、少ない電力で動作できる反面、開離力が弱いため、溶着しやすい構造であると考えられる。
- ・開閉アークによる溶着、銀の析出による溶着に加え、開離力が弱い構造であることも起因して ON 故障に至った可能性が考えられる。

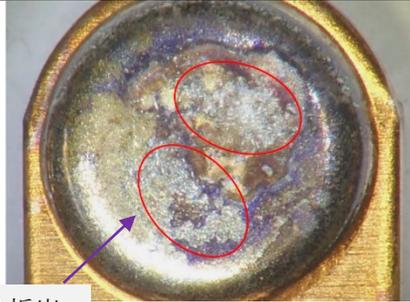
<p>銀の析出</p>
可動接点(拡大B)

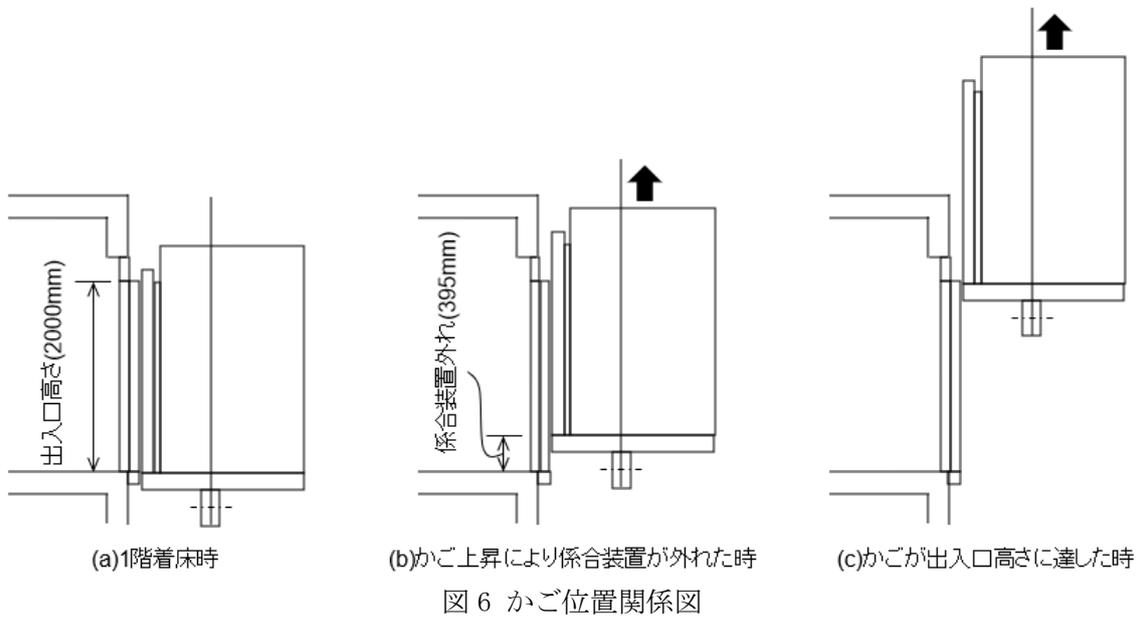
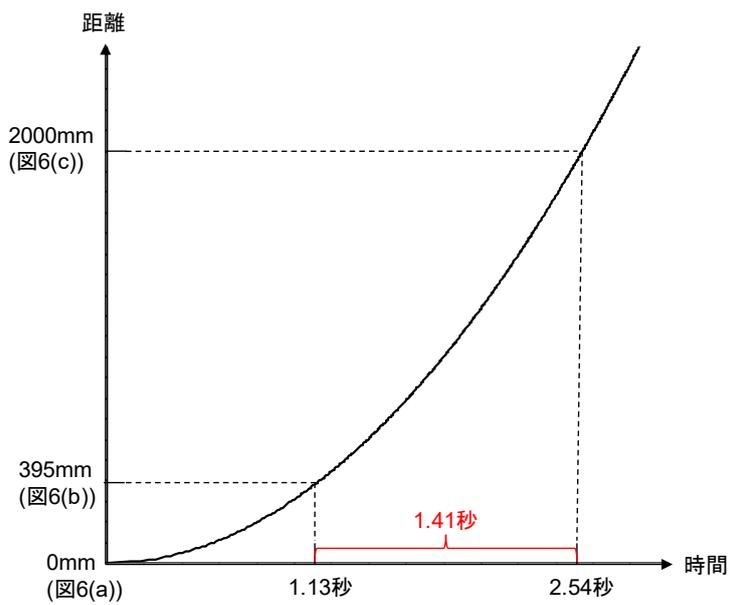
図 7 かごフリーラン上昇時の時間と移動距離の関係

- ・2.7.2 より、全開状態の乗場戸が全閉するまでの実測値は約 1.3 秒であり、これはかごが上昇中に係合装置^{※5}が外れた時（図 6 (b)）から乗場戸が全閉するまでの時間に相当するものであると推定される。

- ・一方、1 階着床時の状態（図 6 (a)）からブレーキが開放された時のエレベーターの動きを、2.7.3 で示したかごフリーラン上昇時の加速度をもとに算出すると図 7 となり、図 6 (b) の状態から図 6 (c) の状態に至るまでの時間は 1.41 秒であったと推定される。
- ・係合装置が外れてから乗場戸が全閉するまでの時間（約 1.3 秒）と、かご上昇中に係合装置が外れてから、かご床面が出入口高さに達する時間（1.41 秒）がほぼ同じであり、このことは事故の概要に記載した「乗場の戸が閉まらないうちにかごは全て見えなくなった」という被害者の証言とも一致するため、事故発生時はかごが 1 階到着後、かごと釣合おもりのアンバランスによるフリーラン走行により上昇したと推定される。
- ・以上のことから、3.2 に示すように BK が ON 故障した場合にはこれを検出し、BKCC によりブレーキ電源を遮断する回路構成であるが、既に BKCC が経年使用により ON 故障しており、かごが 1 階到着時点で BK が ON 故障したため、ブレーキ回路を遮断することができずフリーラン走行に至ったと推定される。
