改善箇所説明図

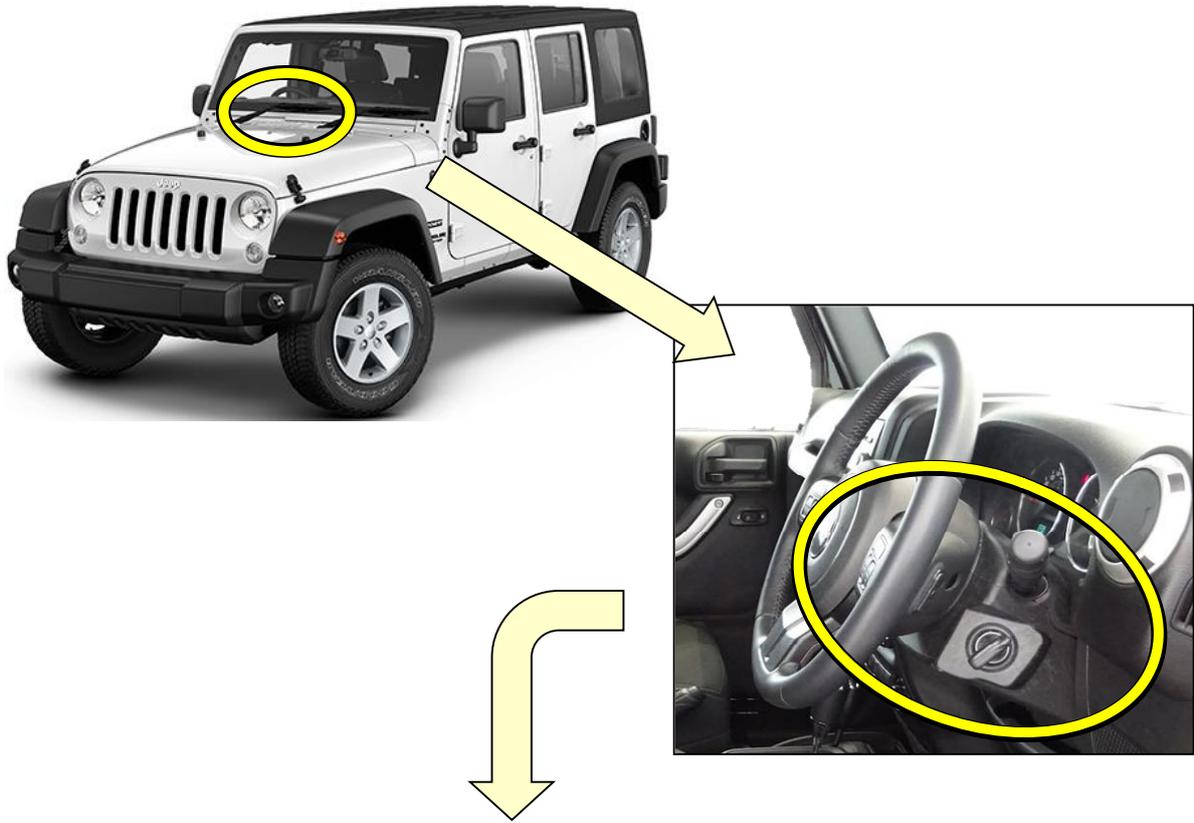
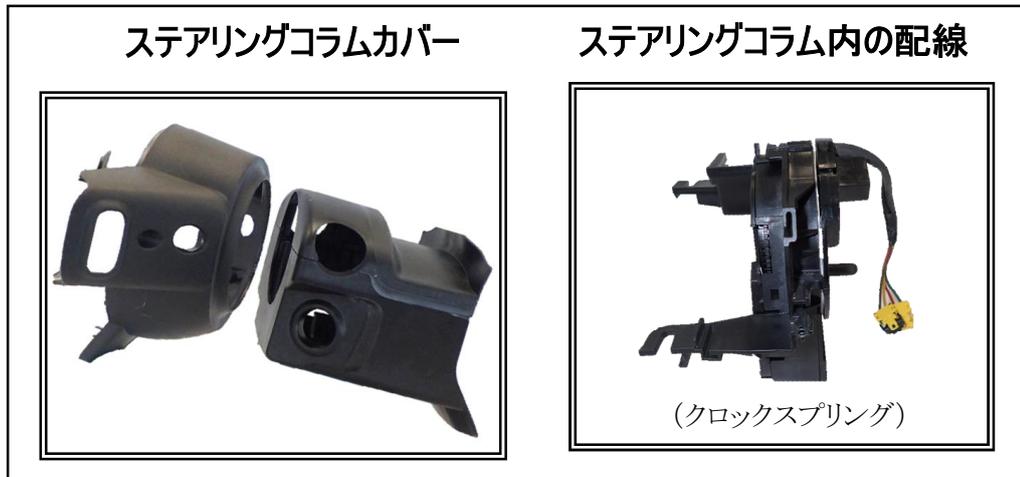
基準不適合発生箇所

電気装置において、ステアリングコラムの設計が不適切なため、砂塵等がステアリングコラム内に侵入することがある。そのため、ハンドル操作時にステアリングコラム内の配線が砂塵等と接触して断線し、エアバッグ警告灯が点灯して、最悪の場合、衝突時に運転者席側のエアバッグが展開しないおそれがある。または、警音器を操作しても警音器が作動しないおそれがある。

全車両、ステアリングコラムカバー等の関連部品を対策品に交換する。

: 交換部品を示す
