# 事業用自動車事故調査報告書

大型乗合バスの横転事故（名古屋市北区）

令和7年3月14日

事業用自動車事故調査委員会

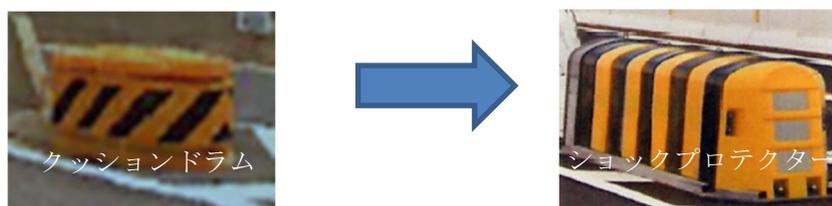
図4 事故後の改善（道路管理者提供）

- ・本線は2車線で、幅員は16.1mである。
- ・本線右側に設けられた減速車線は、1車線で、幅員は10mである。
- ・本線と減速車線の間には、高さ1.15m、幅0.8mの分岐帯がある。
- ・勾配は殆どない。
- ・分岐帯の前端には、クッションドラムが設置されていたが、事故後、ショックプロテクターに変更された。

なお、クッションドラムは中に水を貯え衝突時の衝撃を吸収するものであり、ショックプロテクターは緩衝材として発泡スチロールを使用しているため、クッションドラムよりもショックプロテクターの方がより乗用車の衝突に耐えることができる。

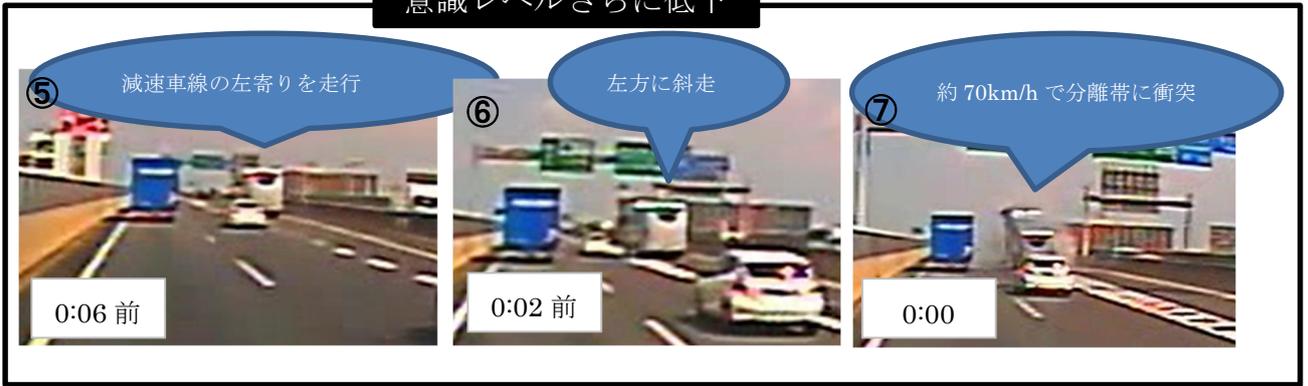
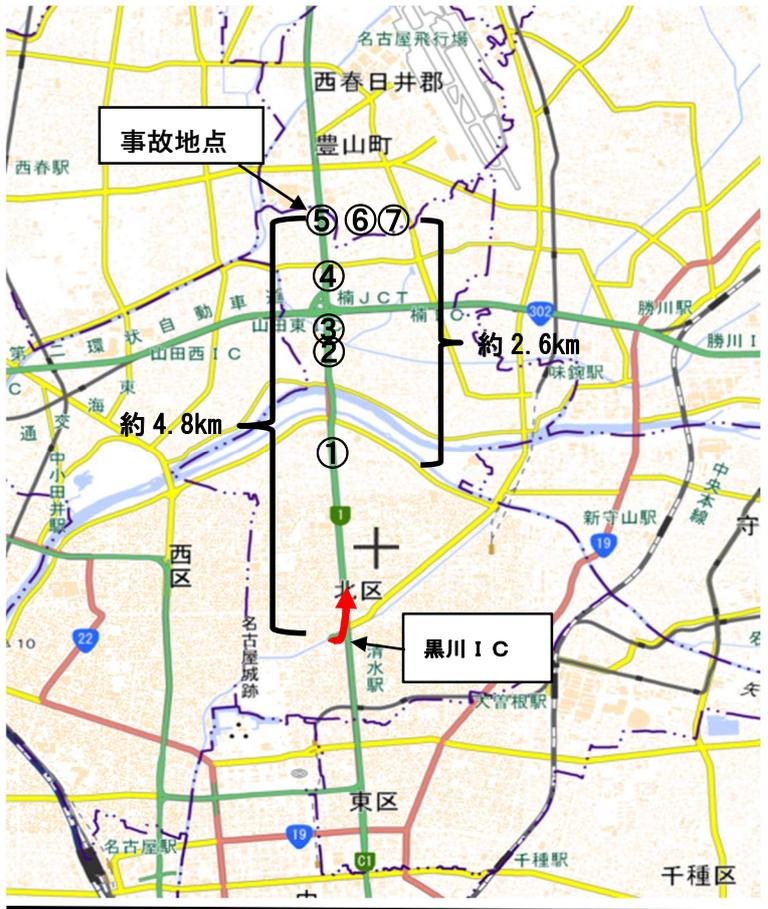
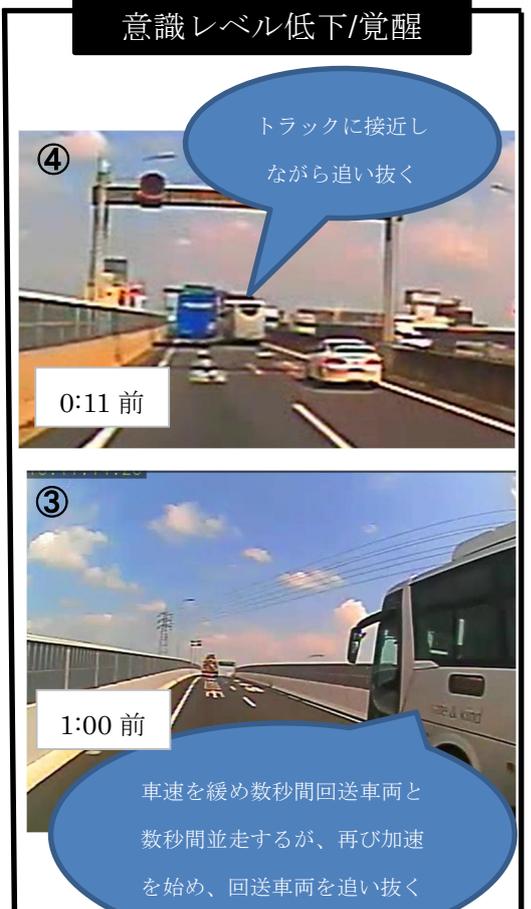
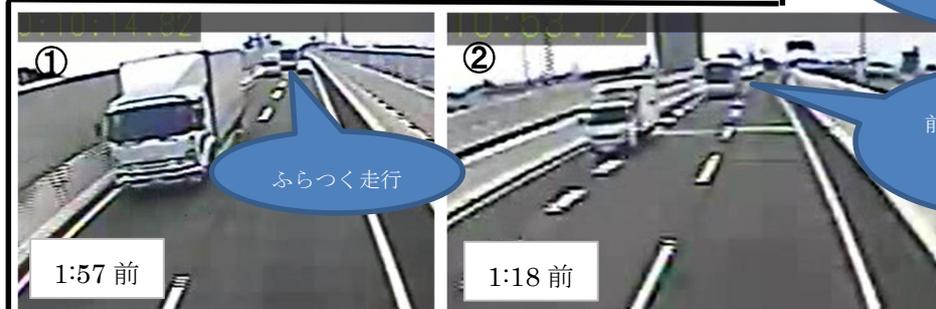
図7 分岐帯に衝突するまでの意識レベルの変化等

また、2.1.3.3 に記述したように、事故当時、事故地点付近を走行していた回送車両が記録したドライブレコーダーの映像記録によれば、当該車両は、事故の少なくとも約1分57秒前には、ふらつく走行を行っている(図7①)。事故の約1分18秒前には、前方を走っていたトラックが減速車線にレーンチェンジをしたため、前方が開け、加速を始める(図7②)。事故の約1分12秒前にはふらつく走行を続けながら回送車両に近づき、事故の約1分00秒前には、減速し数秒間回送車両と並走する(図7③)が、再び加速し、回送車両を追い抜いている。事故の約26秒前には、左右に揺動しながら走行し、さらに、事故の約11秒前には、名古屋第2環状自動車道から合流してきたトラックに接近しながら追い抜いている(図7④)。事故の約6秒前には、減速車線にレーンチェンジしたものの、減速車線の左寄りを走行し(図7⑤)、事故の約2秒前には、左方に斜走し(図7⑥)、衝突を回避するためのブレーキ操作やハンドル操作を行うことなく分岐帯に向け直進し、当該車両の運転者席下部付近を分岐帯の前端のクッションドラムに衝突させ、これを破壊し分岐帯本体にも衝突させている(図7⑦)。

一方、減速車線進入後は回送車両とほぼ同程度まで減速しているため、分岐帯衝突時の車速は約 70km/h であったと考えられる。

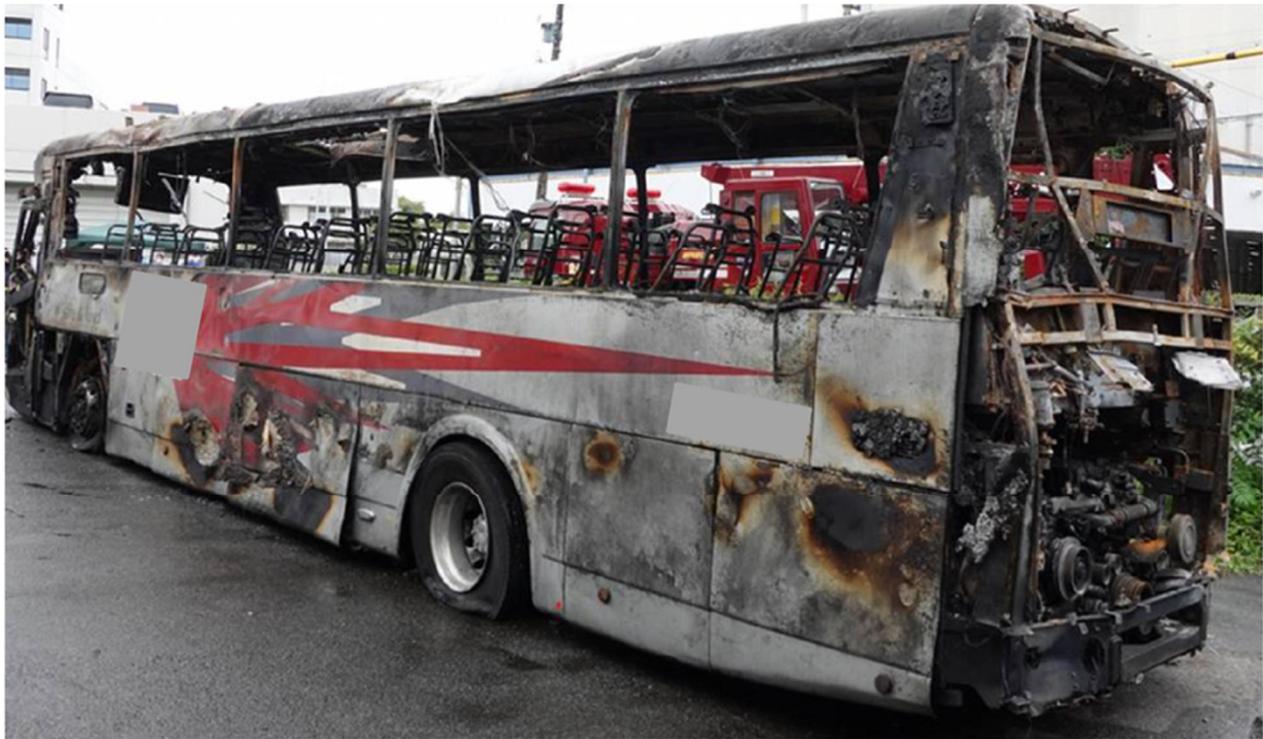
写真3 当該車両（後面）

- ・車室内は全焼しており、車体と座席等の骨組みが残った。
- ・ドライブレコーダーは記録媒体を含めて焼失した。
- ・当該車両の前面上部に大きな損傷は認められない。
- ・前面の運転者席下部付近に大きな窪みがあり、その後方にフロント・クロスメンバーが設けられているが、同クロスメンバーは断裂しており、後方に向けて大きく変形している。
- ・フロント・クロスメンバーの後方に燃料タンクが左右に 2 個設けられているが、左右の燃料タンクを繋ぐ燃料パイプについて、右側燃料タンクの接続部から外れており、燃料が流出する状態となっている。
- ・エアバッグや電子制御式ブレーキ等を制御する E C U は焼失した。
- ・ブレーキ系統は、ホース及びコントロールバルブが焼失した。
- ・ブレーキドラムやブレーキライニングに異常は認められない。
- ・電気配線の被覆が剥がれ、露出した芯線の一部にショート痕が認められる。
- ・パワーステアリングの配管は、一部に亀裂が発生しているが、リンク機構に異常は認められない。
- ・後面窓付近の骨格が変形している。

- 当該車両の後面の窓枠付近のフレームが前方方向に変形しており、その位置が後続車両のフロントバンパーの形と一致するので、後面の窓ガラスは、後続車両の衝突により破損したものとする。強化ガラスは、一カ所でも亀裂が生じると全体に広がる性質がある。
- 死亡した乗客は、衝突により意識を無くすほどのダメージを負っているため、3点式のシートベルトは未装着であった可能性が高いと考える。
- 今回の事故では、当該車両が横転したこと、後続車両の衝突により後面の窓ガラスが割れたこと、トレーラ運転者が避難誘導を行ったことなど様々なプラス要因が重なったことにより、一層深刻な事態を逃れることができたと考える。

これらのことから、後面窓のガラスの破損は後続車両の衝突により発生し、開口部ができたものと考えられる。
