# 事業用自動車事故調査報告書

大型トラックの追突事故（神奈川県厚木市）

調査番号：2271201

車 両：大型トラック

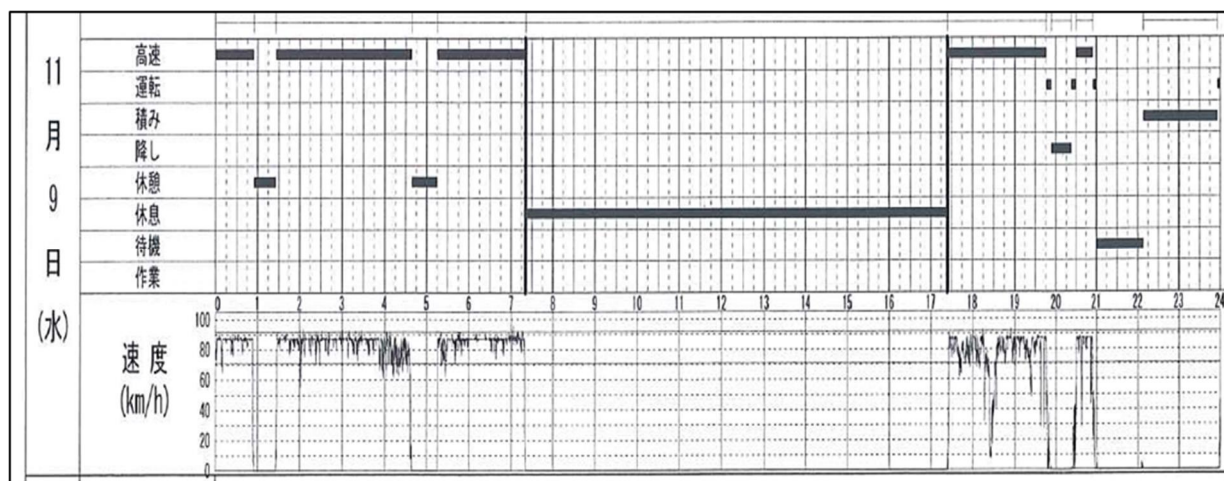
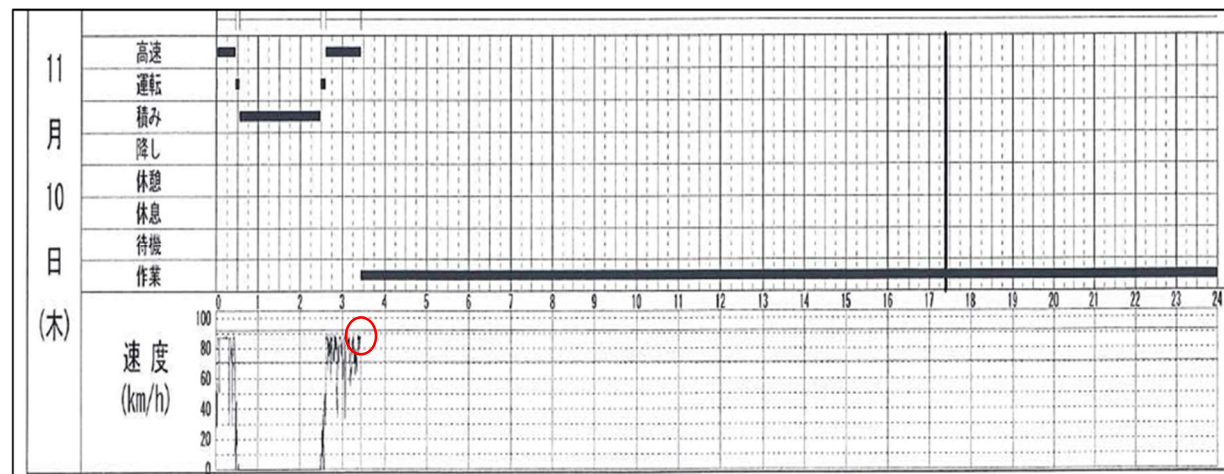
図 2 - 1 事故当日の運行記録計の記録 (24 時間記録図表・○部分は事故発生付近)

- ・ 運行記録計に記録された事故前の運行状況について、24時間記録図表（図2-1参照）によると、当該車両は2時30分頃に運行を開始している。
- ・ 運行記録計に記録された事故直前の連続する2件の4分間記録図表（図2-2参照）によると、時間にして約7分35秒、距離にして約10.33kmのデータが記録されており、当該車両の速度は約60km/h から約90km/h までの間、エンジン回転数は約1,000rpm 前後を変動している。
- ・ 3時25分20秒頃から事故発生時刻に至るまでの約70秒間、当該車両は約88km/h 約1,100rpm と一定の速度及びエンジン回転数を保って運行しているが、その後速度及びエンジン回転数が急激に低下している。

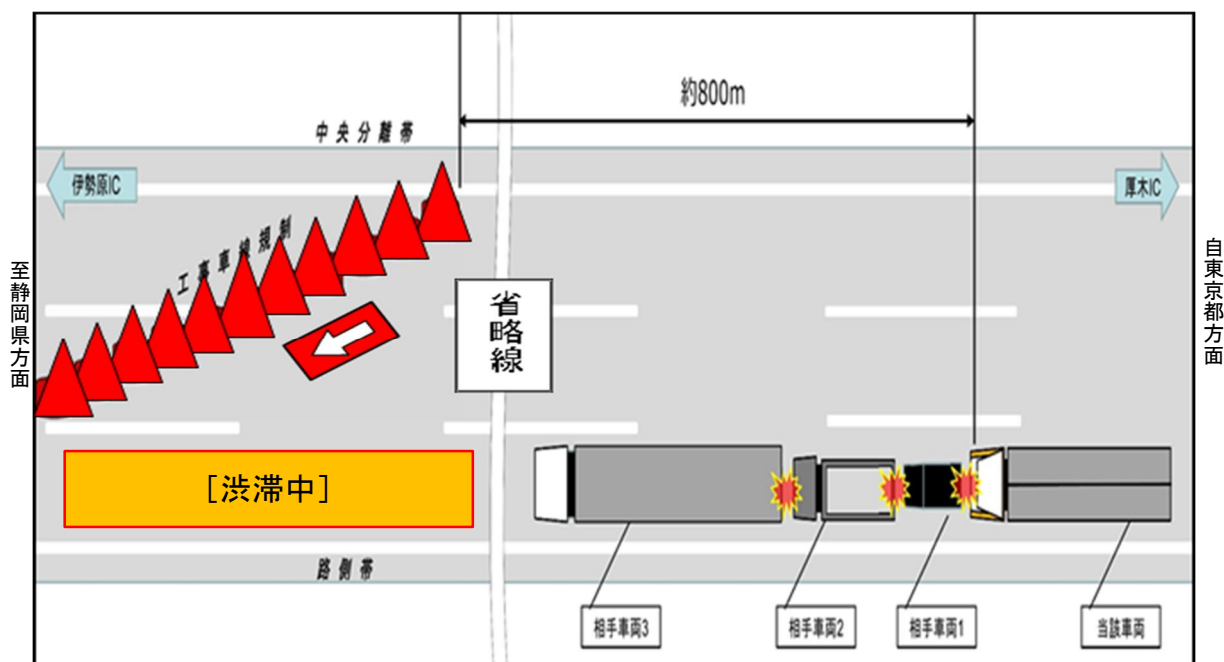
参考図 2 事故状況図

- 荷積み作業と荷下ろし作業は、運転手が単独で行うことが多く、車両の後部を集荷所のプラットフォームに着け、フォークリフトごと車両の後部から荷台に乗るなどして行う。
- 事故の状況として、当該車両が乗用車に追突後、乗用車が前方の中型トラックの下に潜り込み、浮き上がった中型トラックの後部が当該車両の前面と衝突、さらに中型トラックが大型トラクタ・セミトレーラに衝突したものであり、事故に伴い火災が発生したと警察から聞いている。
- 当該車両に装着されたドライブレコーダーは、焼失し記録データはない。
- 当該車両に装備されたデジタル式運行記録計（以下「運行記録計」という。）のデータは、メーカーで抽出してもらった。スピードが 88 km/h から一気に落ちていた。

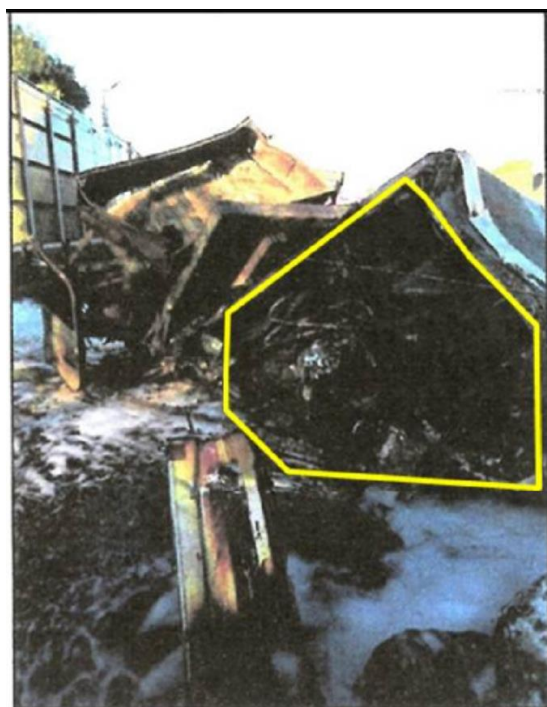
写真 2－1 相手車両 1（事故後の状況・黄色線の囲いが相手車両 1）

- ・相手車両 1 は、黒色の小型乗用車で運転者及び助手席同乗者の計 2 名が乗車していた。
- ・相手車両 1 は、当該車両に追突され、その衝撃で相手車両 2 に衝突し、大破・全焼した（写真 2－1 黄色線の囲いが相手車両 1、写真 2－2 参照、）。

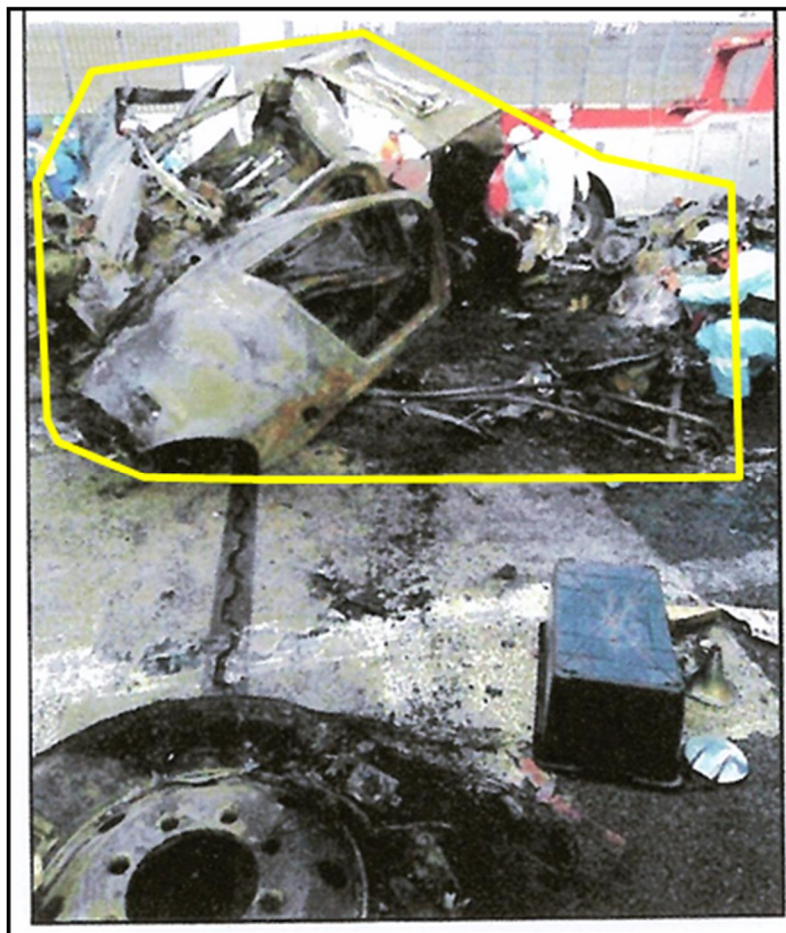
写真3 相手車両2（事故後の状況・黄色線の囲いが相手車両2）

- ・ 相手車両 2 は、中型トラックで運転者 1 名が乗車していた。
- ・ 相手車両 2 は、相手車両 1 に衝突されたのち当該車両にも衝突され、大破・全焼した（写真 3 参照、黄色線の囲いが相手車両 2）。

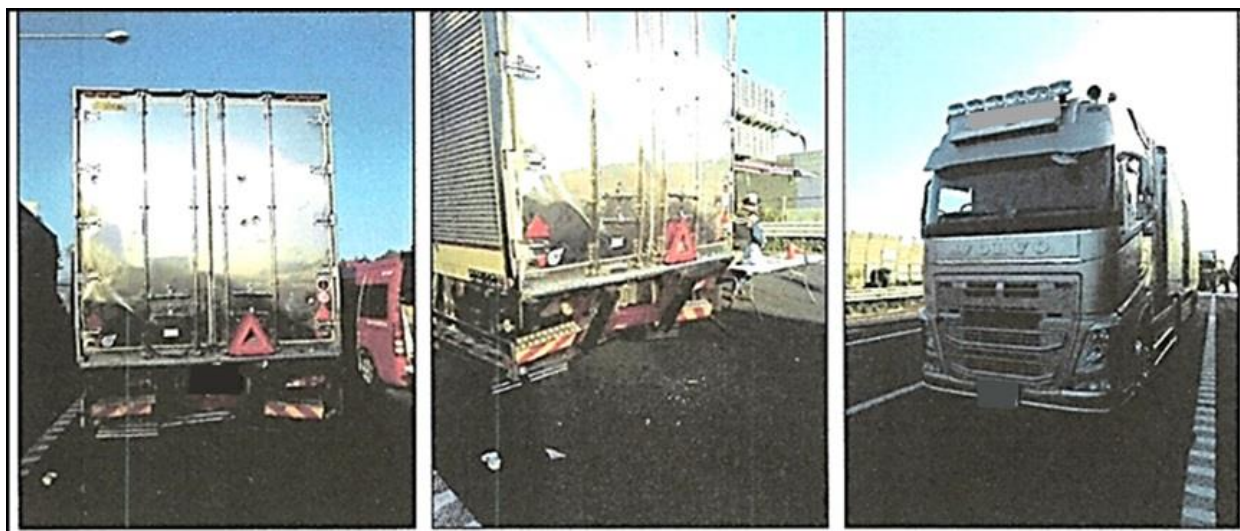
写真4 相手車両3（後面及び前面の状況）

- ・ 相手車両 3 は、大型トラック・セミトレーラで運転者 1 名が乗車していた。
- ・ 相手車両 3 は、相手車両 2 に衝突され、後部が損傷した（写真 4 参照）。
