改善箇所説明図

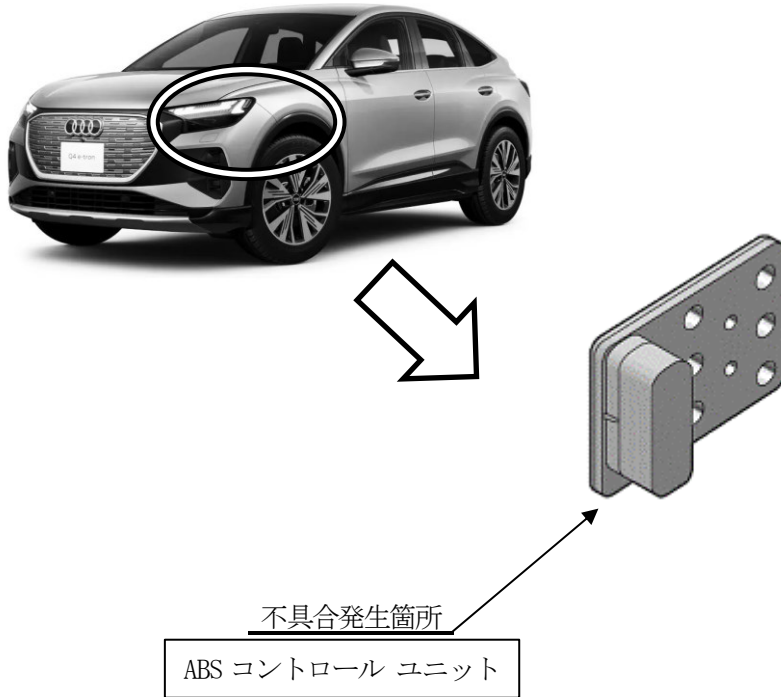
注：□ は、プログラムを更新する部品を示す。

ABS コントロールユニットにおいて、プログラムの設計検討が不十分なため、車両停止時に特定の条件下でトランスミッションのギヤの位置がN(ニュートラル)になるとともに、パーキングブレーキが解除されることがある。そのため、駐車中に車両が動きだすおそれがある。また、ギヤがNになっているにもかかわらず、Pポジションの表示がされたままになり、保安基準に適合しない。

全車両、ABS コントロールユニットを対策プログラムに書き換える。

識別：「454R」と記入したキャンペーンステッカーを車両に貼付する。
