## 改善箇所説明図

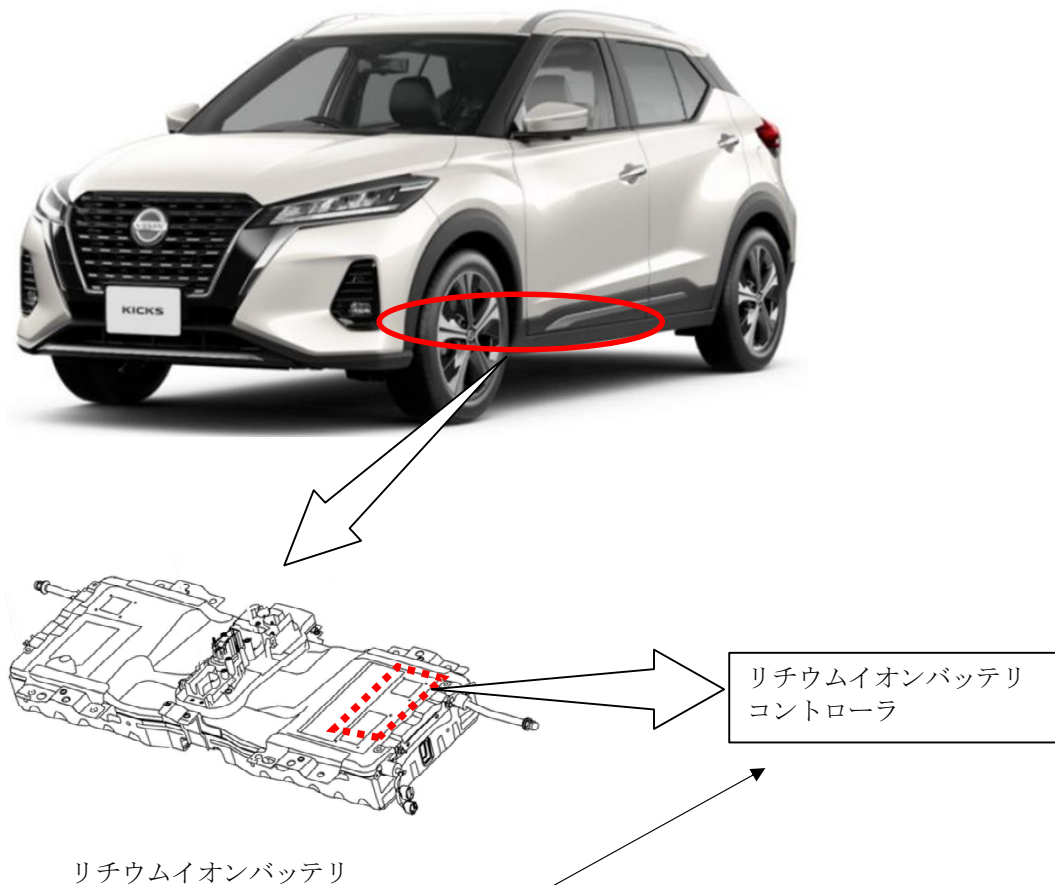
### 基準不適合発生箇所

リチウムイオンバッテリーコントローラにおいて、制御プログラムが不適切なため、バッテリー充電状態を正確に把握できなくなることがある。そのため、メーターに表示されているリチウムイオンバッテリー残量計が増減をくりかえし、そのままの状態で行続けると、e-POWERシステム警告灯が点灯し、最悪の場合、バッテリー残量不足と誤判定されることで駆動用モータへの出力を停止し、走行不能に至るおそれがある。

全車両、リチウムイオンバッテリーコントローラの制御プログラム部番を確認し、対象のものは対策プログラムに書き換える。

識別：赤色のシールをモデルナンバープレートの右横に貼り付ける。
