# 改善箇所説明図

## 基準不適合発生箇所

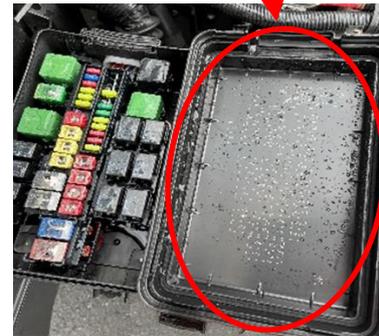
《 結露水の状況 》

ハイカレントヒューズボックスの蓋裏側に付着した結露水

電動トラックのハイカレントヒューズボックスに接続しているハーネスにおいて、分岐部に施している保護テープによる防水処置が不適切なため、保護テープが損傷するとハーネス内部に水が浸入してハイカレントヒューズボックス内で結露水が発生することがある。

全車両、ハイカレントヒューズボックス行きハーネス分岐部に防水テープと防水シートを追加する。また、当該ボックス内部のリレー、ヒューズ、ハーネスの端子を点検し、腐食等が認められたものは修復または新品に交換すると共に、当該ボックス内部に水が浸入していた場合は水を除去する。

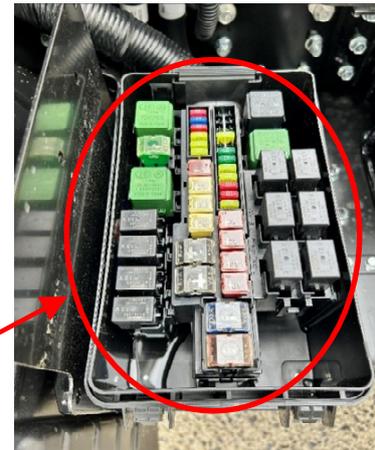
《 ハイカレントヒューズボックス内のリレー等 》

そのため、結露水がハイカレントヒューズボックス内のリレー等に滴下して端子部が被水すると、EV システムが機能しなくなって走行不能に至る等の不具合が生じるおそれがある。
