## 改善箇所説明図

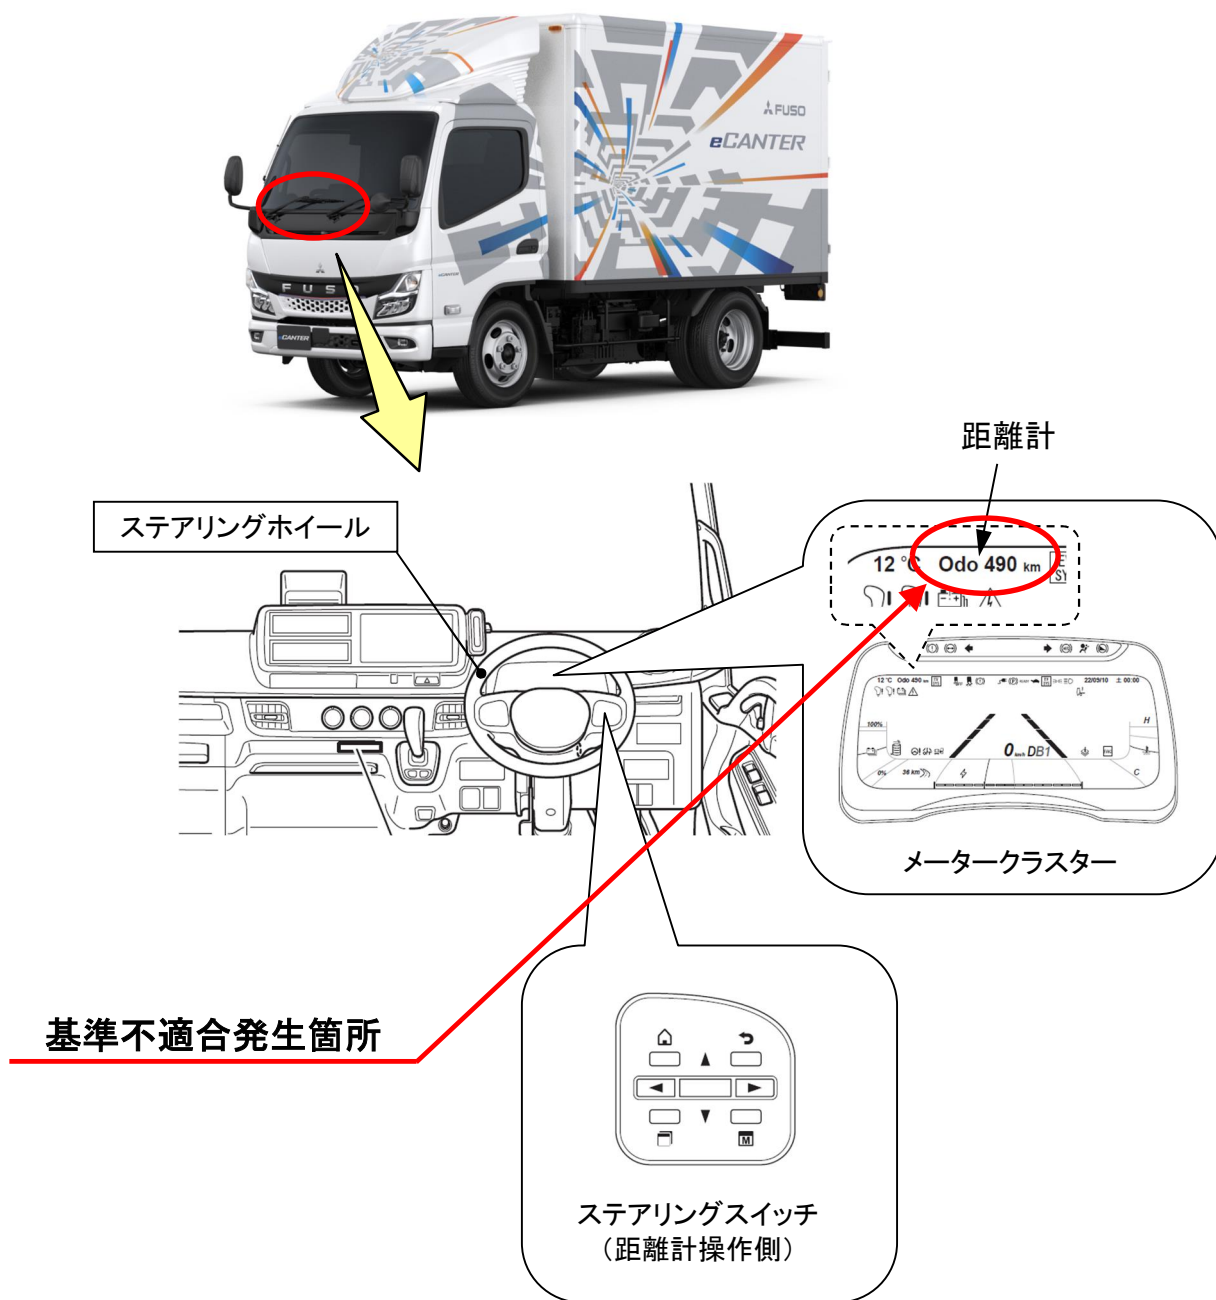
電動トラックにおいて、ステアリングスイッチ内に書き込まれているソフトウェアが不適切なため、距離計操作側のステアリングスイッチが作動しなくなりメータークラスター内に表示するメニューを選択出来なくなることがある。そのため、運転者がステアリングスイッチを操作して容易に走行距離を確認出来ず、保安基準に適合しないおそれがある。

全車両、対策品のステアリングスイッチを装着したステアリングホイールに交換する。

識別：作業完了車には、ステアリング裏面に白色ペイントを塗布する。
