改善箇所説明図

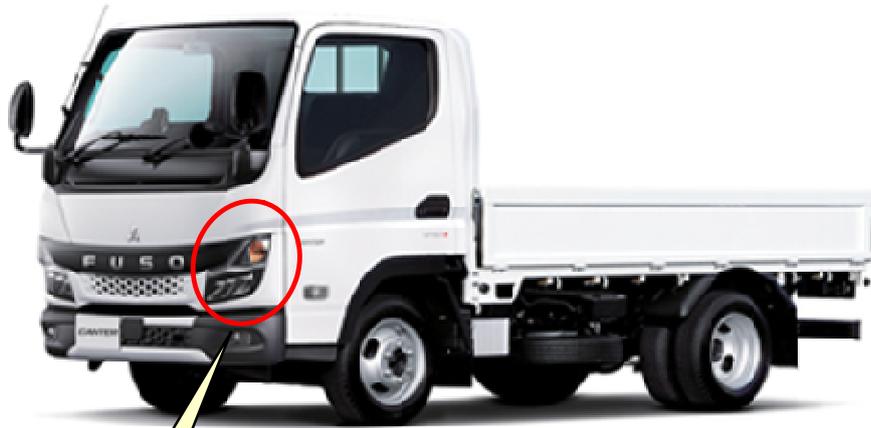
不具合箇所

前照灯一体式方向指示器を装着したトラックとバスにおいて、設計検討が不適切なため、方向指示器のバルブソケットと前照灯側コンタクトリングの接点端子の接圧が不足しているものがある。そのため、そのままの状態で使用を続けると、方向指示器点滅の繰り返しによって端子に酸化被膜が生じ、この酸化被膜が増大すると、バルブソケットとコンタクトリングの端子が焼損・溶損して、方向指示器が不灯になる。

全車両、前照灯の製造番号を確認して不具合品が装着されていると判断されたものは方向指示器のバルブソケット端子を点検し、焼損・溶損が認められた場合は前照灯一式を対策品に交換する。
 なお、焼損・溶損が認められない場合はバルブソケットを対策品に交換する。

注： はバルブソケット端子に焼損・溶損が認められた場合に、 は認められなかった場合に、対策品と交換する部品を示す。
