# 改善箇所説明図

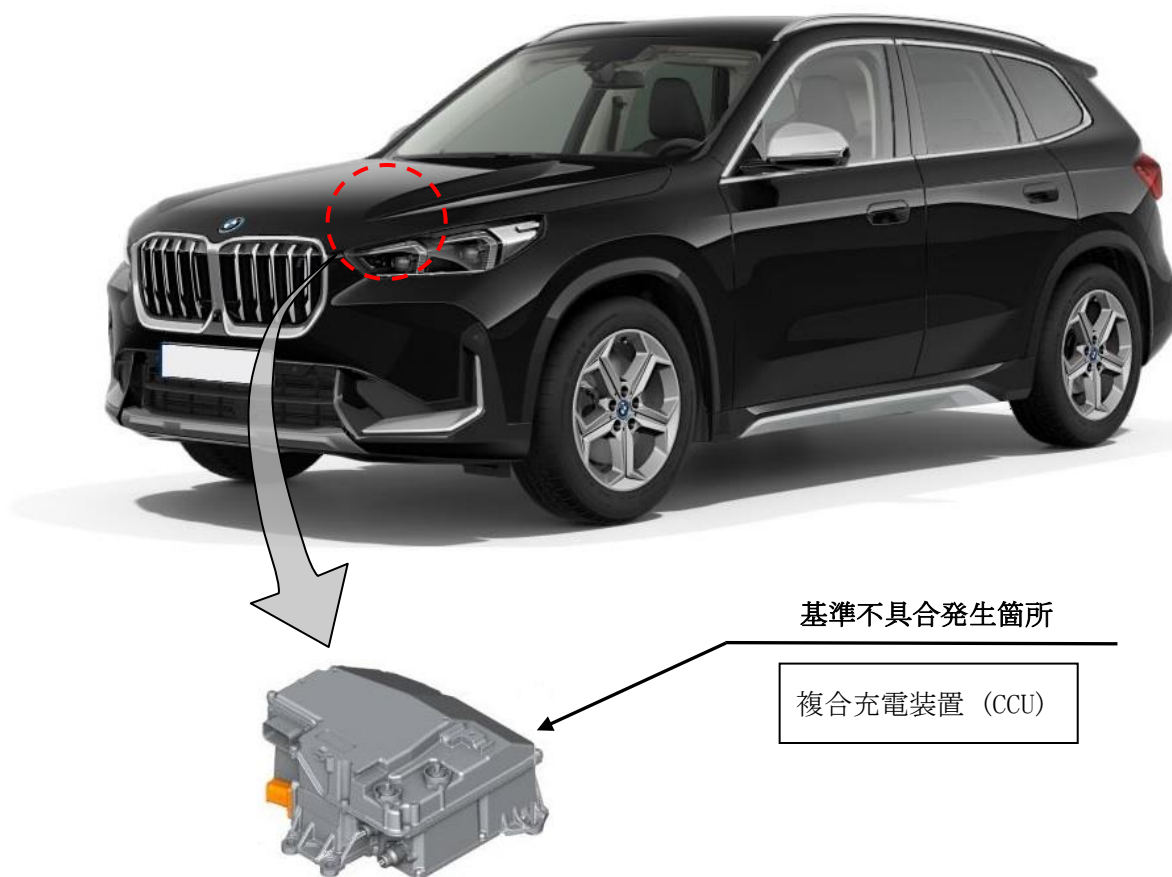
注)  は、良品に交換する部品を示す。

複合充電装置において、製造工程が不適切なため、ハウジングの冷却水回路付近に空隙があるものがある。そのため、空隙から漏れた冷却液が高電圧回路基板まで浸入することにより短絡し、警告灯が点灯する。最悪の場合、高電圧システムが機能停止し、走行不能となるおそれがある。

全車両、複合充電装置 (CCU) を良品に交換する。

識別：作業完了車は、左フロントドアアヒンジ取り付けボルト（下側）の頭に黄ペンを塗布する。
