改善箇所説明図

対象部品：フロントショックアブソーバ（一式）

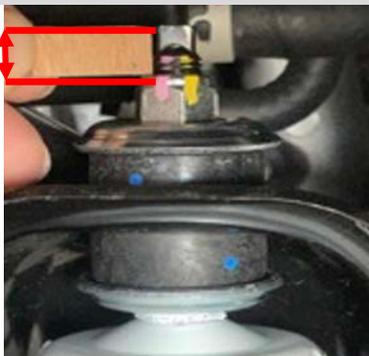
適切な施工
7mm~10mm 以内

全車両、当該部品を点検し、ステムからの突出量が 10mm を超過している場合は、フロントショックアブソーバ（一式）を良品に交換する。

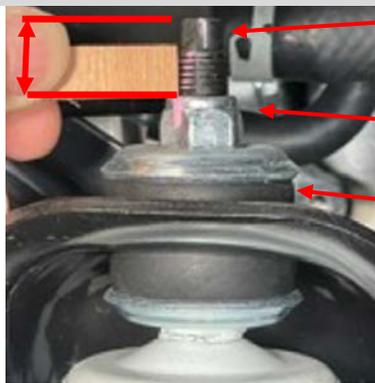
不適切な施工
10mm を超過

フロントショックアブソーバの固定用ロックナットにおいて、組み付け工程が不適切なため、負荷が集中した際にネジ山が潰れ、そのまま使用を続けると、アッパー側が車体から外れ、走行時に異音が発生することがある。最悪の場合、ロックナット、ゴムブッシュ及びリテーナーが落下し、他の交通の妨げとなるおそれがある。
