# 改善箇所説明図

## 改善措置の内容

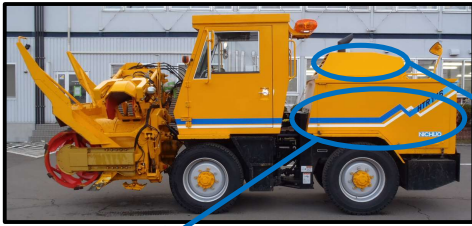
改善前

排気管（フレキシブルパイプ部）  
基準不適合発生箇所

ロータリ除雪自動車の排気管フレキシブルパイプ部において、設計検討が不十分のため、強度が不足しているものがある。そのため、車両走行振動により亀裂が発生し、そのまま使用を続けると、最悪の場合、フレキシブルパイプ部が折損して排気ガスが漏れるおそれがある。

通称名「HTR86」「KBR105」「HTR146」については排気管のみ交換する。

対策品排気管（フレキシブルパイプ部）

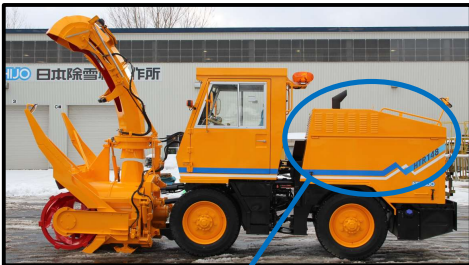
改善前

基準不適合発生箇所

通称名「HTR88」「KBR108」「HTR148」については排気管及びブラケットを交換する。

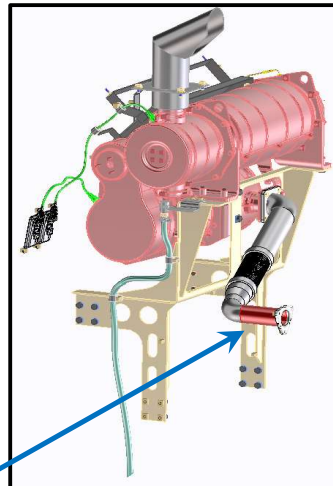
改造前

排気管（フレキシブルパイプ部）  
基準不適合発生箇所

全車両、排気管を対策品に交換する。また、車両に応じてブラケットを対策品に交換する。
